## Markhävdkartering 2008

hävdtillståndet på betesmarker och slätterängar  
inom nedre Helgeåns våtmarksområde  
i Kristianstads Vattenrike

***Vattenriket i fokus 2009:05***

**Pyret Oveson**  
**juli 2009**

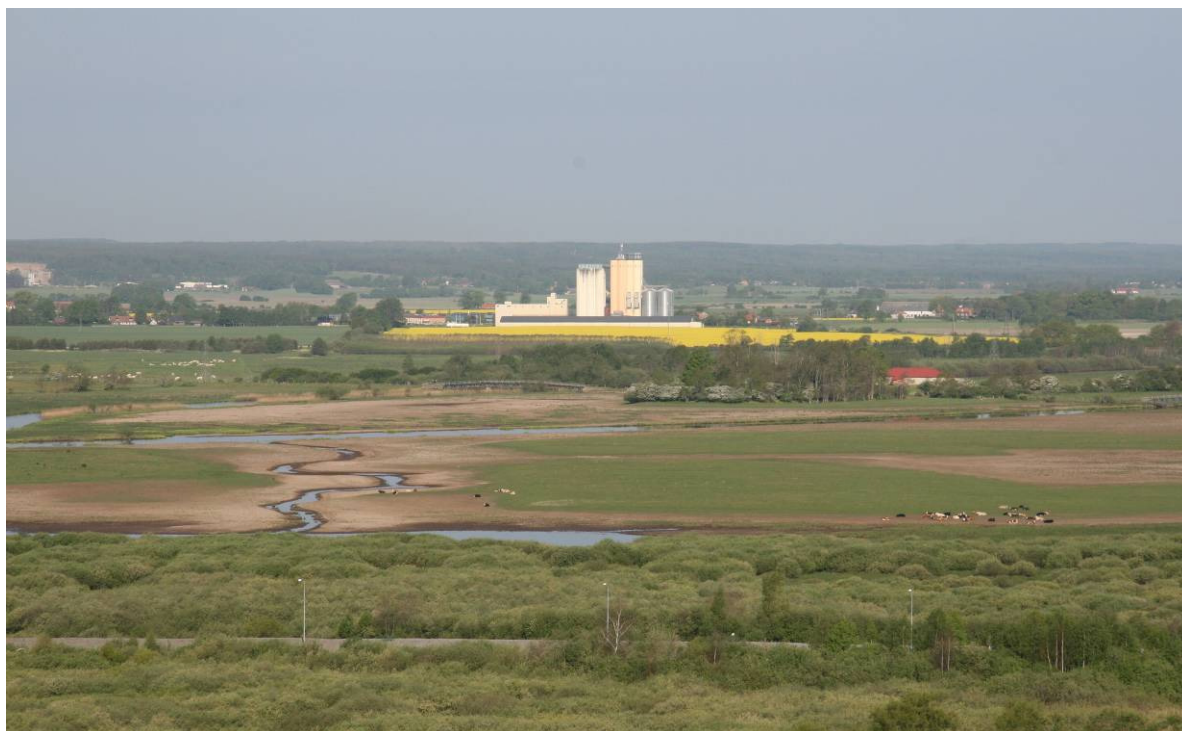
**Bild 1.** Döda och skadade zoner med framför allt tuvtåtel på Isternäset, våren 2008 (foto Hans Cronert)

Dåligt betade marker och helt oskördade slåtterängar med ett tjockt skikt av liggande vegetation blev alltså facit av 2007. Oron var stor för hur detta skulle påverka de arter som är beroende av en god hävd och om 2008: års skörd skulle gå att använda till foder. Först under våren 2008 kunde man se att den långvariga översvämningen allvarligt skadat eller på vissa ställen helt slagit ut befintlig vegetation

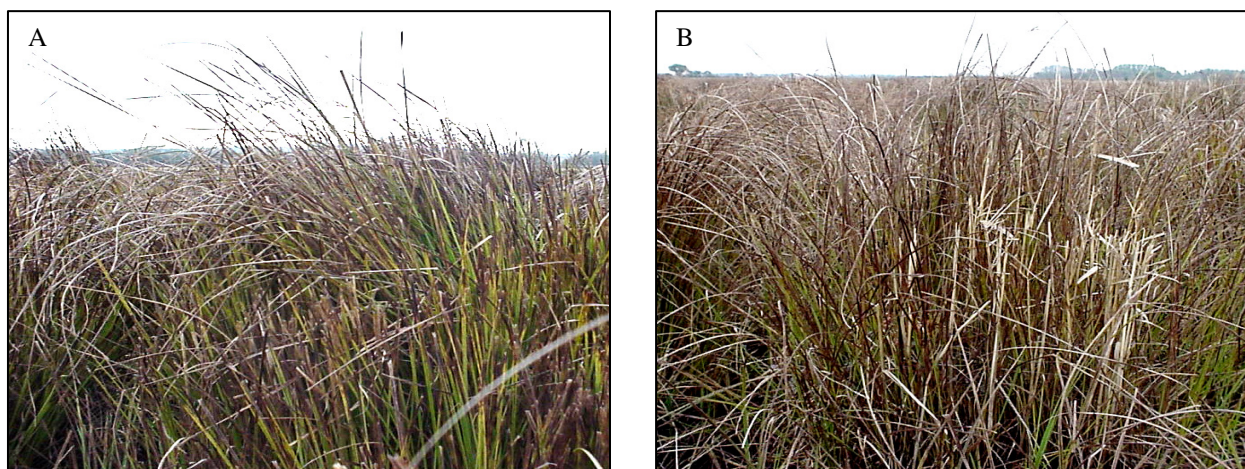
**Figur 5.** Betesmark, klass 1. På bilderna kan man tydligt se att djuren har varit och betat i området. Någon påtaglig betespåverkan kan man dock inte se. Foto: Pyret Oveson.

Klass 1 – betesmark som är nästintill opåverkad av betning (figur 5).

Området är främst påverkat av tramp. I den här klassen räcker det alltså att man ser lite ”nafs” här och var. Dock skall man inte behöva leta efter denna betespåverkan.

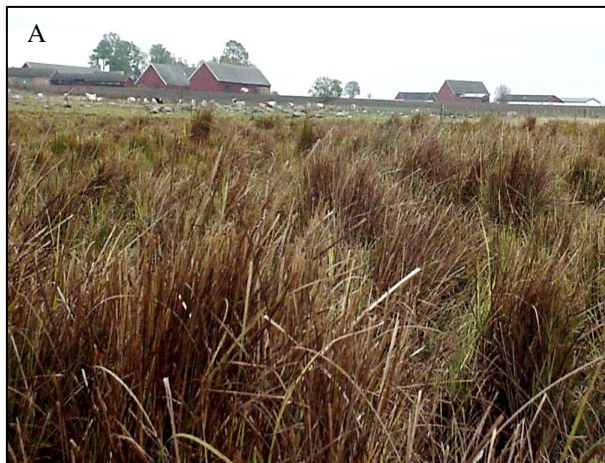
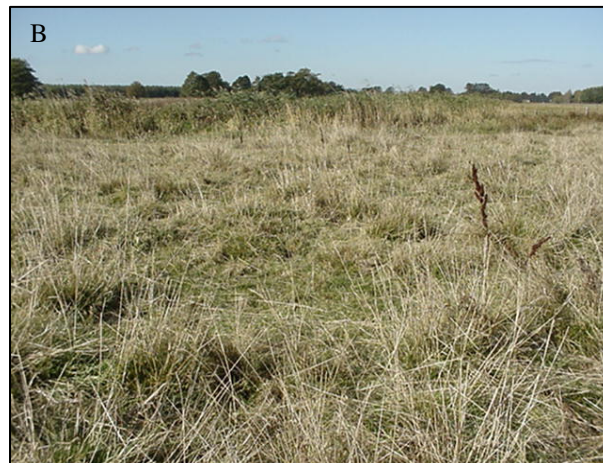
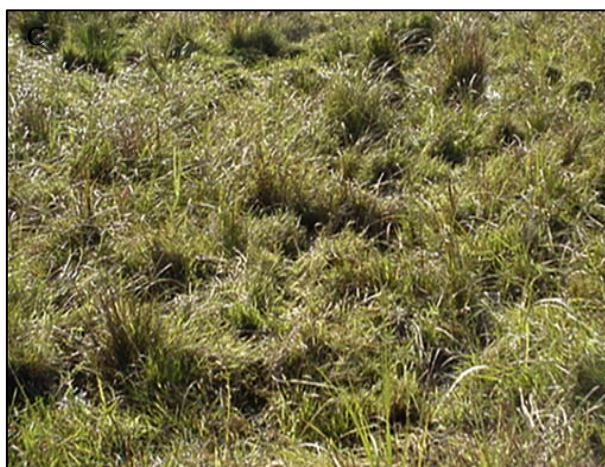
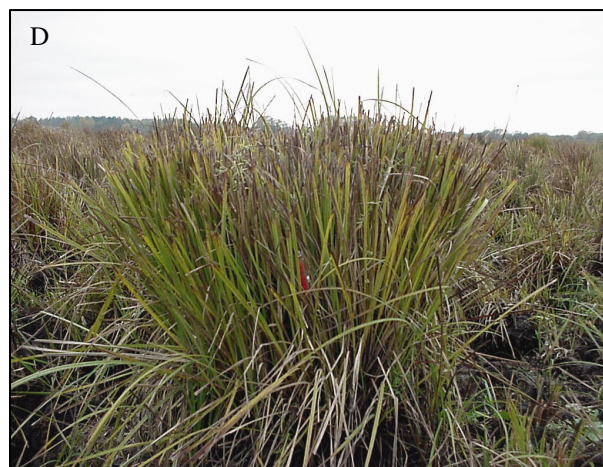
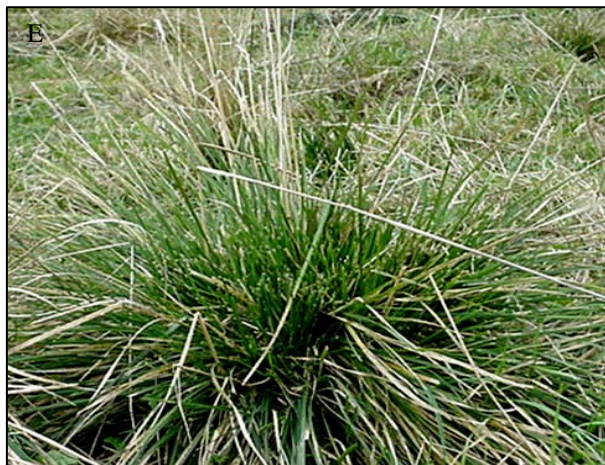
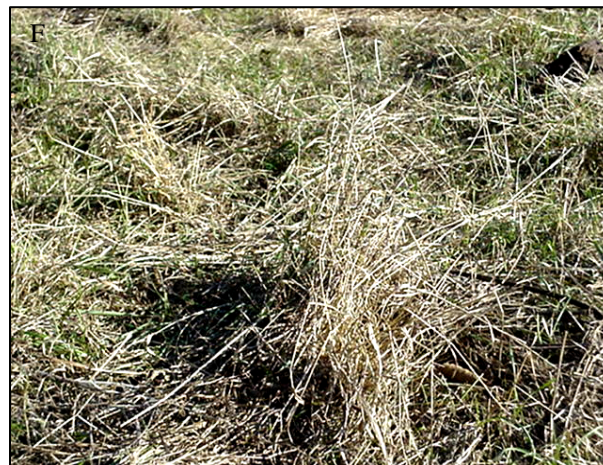
**Figur 6.** Betesmark, klass 2. Bilderna ska visa den spannvidd som finns i klass 2. Gemensamt för dem alla är, att vegetationen är tydligt betespåverkad, trots skillnader i utseende, vegetationshöjd och mängd kvarvarande vegetation. Foto: Pyret Oveson.

Klass 2 – betesmark som är tydligt betespåverkad, men ej så pass hävdad att en kortsnaggad grässvål bildats (figur 6).

Ofta är mycket av årsvegetationen nedtrampad och ligger som ett skikt över markytan. En sådan mark kan alltså på håll ge sken av att vara välbetad, eftersom man inte ser någon hög vegetation. Helhetsintrycket ger dock oftast en känsla av att det har funnits betande djur på skiftet under vegetationsperioden, men ej tillräckligt många eller med ett alltför sent betessläpp.

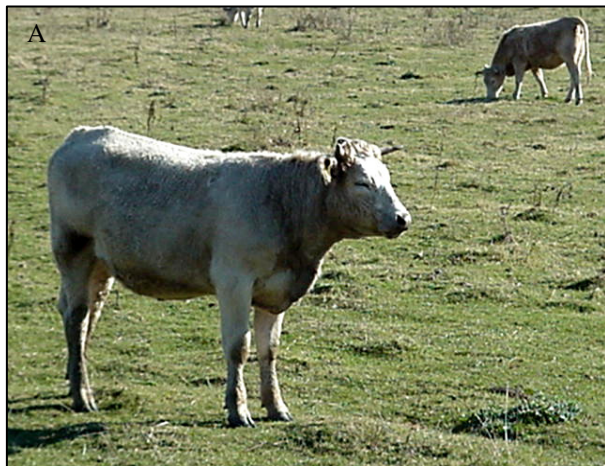
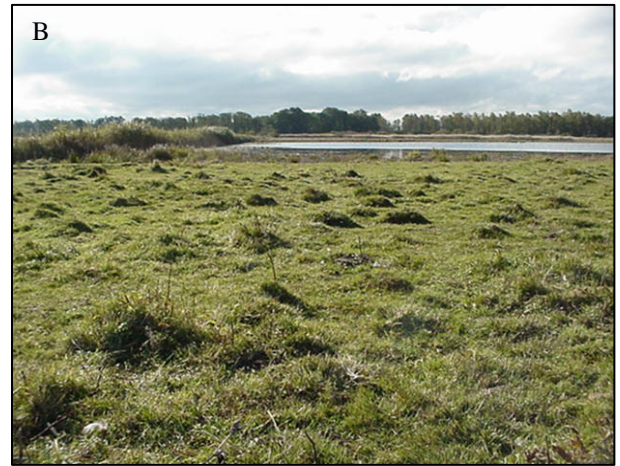
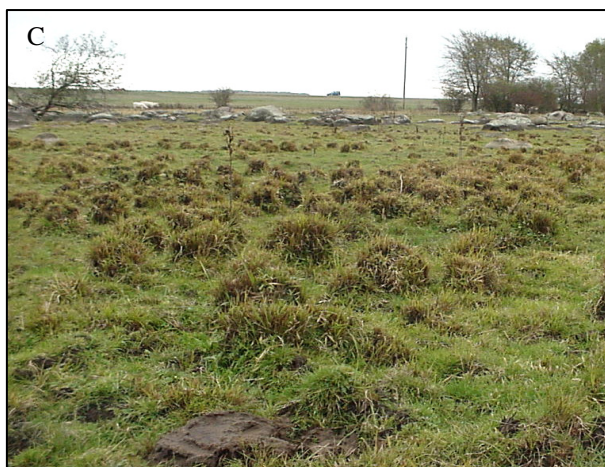
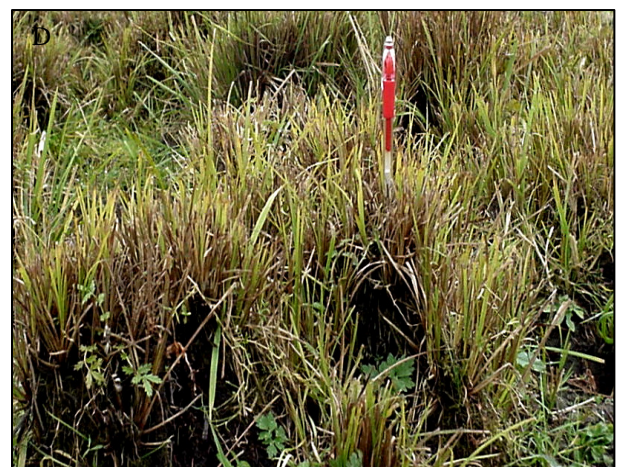
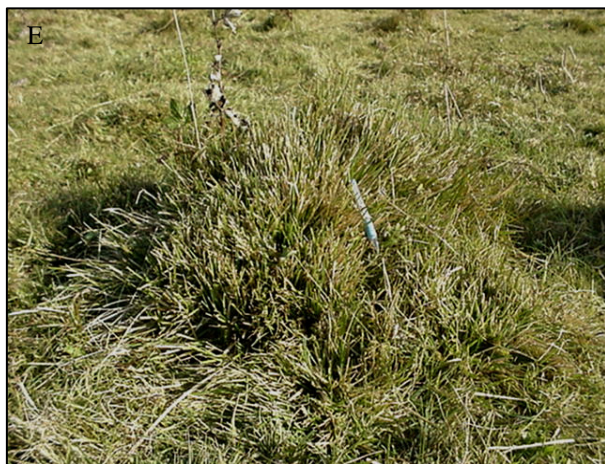
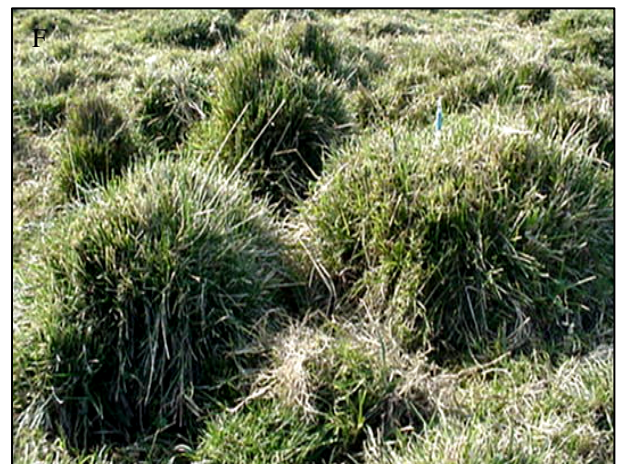
**Figur 7.** Betesmark, klass 4. Vegetationen är kortsnaggad och tuvorna är ordentligt nedbetade. Även här skiftar utseendet beroende på vegetations sammansättning. Foto: Pyret Oveson.

Klass 4 – betesmark där vegetationen är kortsnaggad (figur 7). Både grässvål och eventuella tuvor skall vara ordentligt nedbetade. Fröställningar och ratade områden får bara förekomma i mindre omfattning.

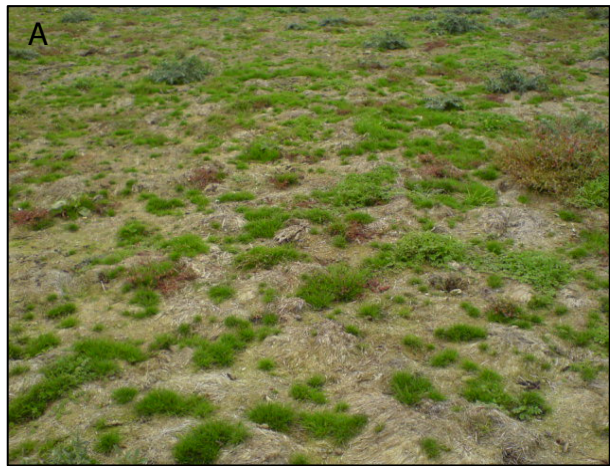
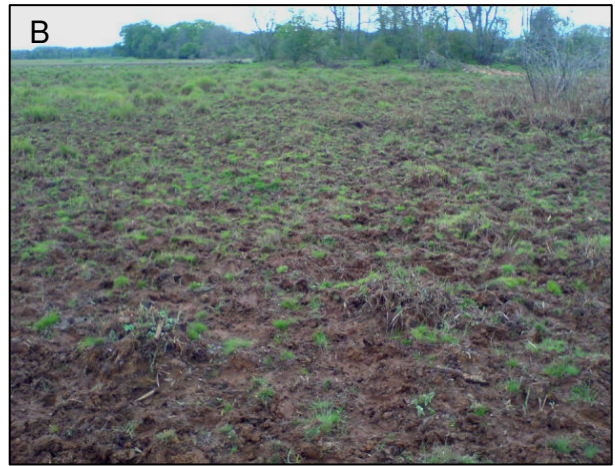
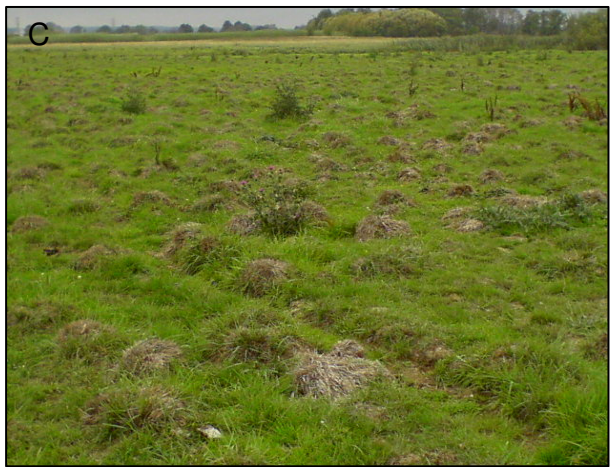
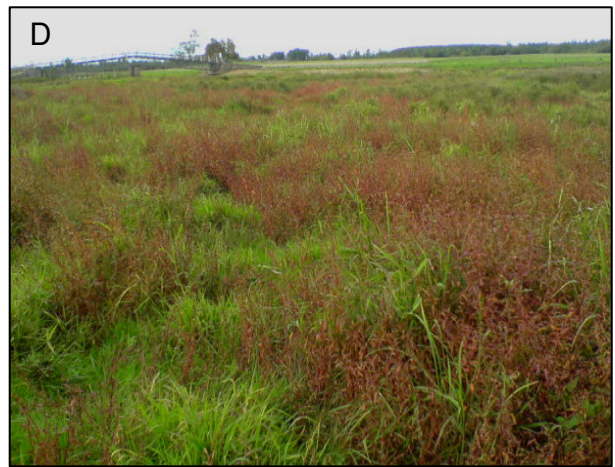
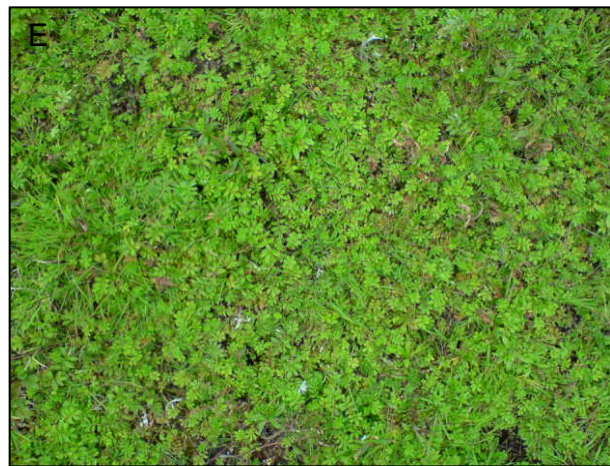
**Bild 2 A-E.** Skador på vegetationen efter sommaröversvämningen 2007. Foto: Pyret Oveson.

- Helt svarta ytor (norr om Flötö)
- Gles grässvål, ev. med trampskador som följd, bild 2 A (Isternäset) och 2 B
- (Fredriksdalsviken)
- Döda tuvtåtelstuvor, bild 2 C (Västra fäladen)
- Etablering av tistel och skräppa (Vinnö ängar)
- Kraftig etablering av pilört och gåsört, bild 2 D (Isternäset) och 2 E (Åsum ängar)
- Områden med heltäckande Kalmus (Tärnö)

Den här typen av problem täcks inte in av klassificeringssystemet och ytorna har bedömts från fall till fall. Vid kraftig etablering av pilört och Kalmus är betespåverkan ofta obefintlig eller så pass svag att ytan klassas som ohävdad. Finns det däremot en gles betad grässvål med inslag av pilört, gåsört, tistel eller skräppa som är sämre hävdad, har följden ofta blivit att området halkar ned en klass. Enbart gles grässvål har däremot inte påverkat bedömningen.
