## Vattenriket i fokus 2026:04

# Kartering av delsträckor i Mjöån inför åtgärder som gynnar havsöring och övrig biologisk mångfald

David Karlsson, Natur- & Skogstjänst i Sverige AB

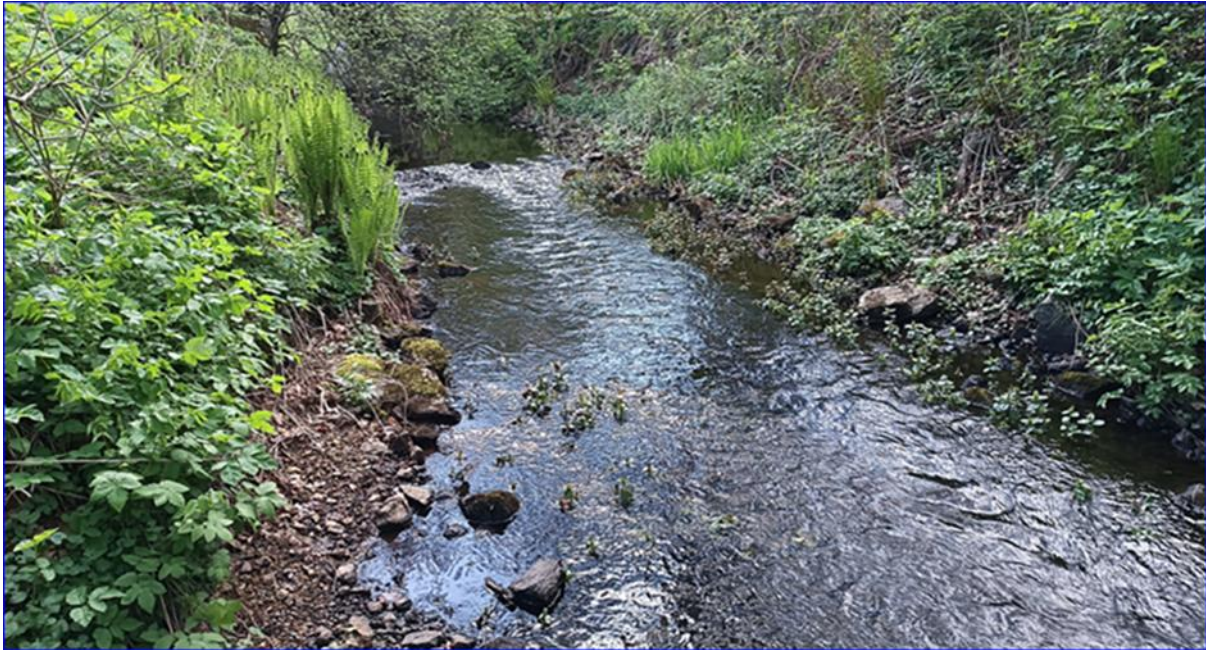
**Figur 3.** Sträckan 1 är omgrävd, rätad, sänkt och rinner idag flera meter under ursprungliga nivåer.

Sträckan har blivit omgrävd, rätad och sänkt. Vattendraget har längs sträckan ingen kontakt med omgivande marker och alla flöden passerar genom fåran. Möjligtvis har fåran ursprungligen uppvisat en ringlande planform omgiven av svämplan men påverkan är för stor för att kunna säkerhetsställa detta. Bottensubstratet utgörs främst av homogen stenpals med inslag av grus där någon vertikal erosion troligtvis inte längre sker, men kraftig stranderosion kan påvisas på flera ställen (se figur 4). Sträckan har generellt sett en mycket stor brist på strukturer och heterogenitet med en nästintill total avsaknad av död ved och ytterst få grova block, vilket innebär få möjligheter för skydd och ståndplatser för fiskyngel.

Omgrävning och rätning innebär en mycket stor påverkan på vattendragets habitat och funktioner. Vattenhushållande och flödesutjämnande effekter där vattendraget har kunnat svämma över och fördröja höga flöden gått helt förlorad, likaså den självrenande förmågan att kunna sätta av närsalter och partiklar på omgivande marker. En uträtning innebär en kortare sträckning och därmed en högre lutning. Vattnet passerar snabbt längs sträckan vilket kan innebära risker för ökade höglöden nedströms och vattenbrister uppströms såväl som risker för ökad erosion. Habitatet för vattenlevande organismer bedöms vara långt ifrån optimala på grund av bristen på strukturer och heterogenitet i bottensubstratet. Det återfinns några fläckar med lekgrus, men risken föreligger att dessa spolats bort vid höga flöden likaså som fiskyngel kan få problem med skydd för starkt strömmande vatten. Vid sparkprover infångades ett par öringyngel (0+) och ytterligare några observerades. Sparkproverna resulterade i både dag- och nattsländelarver (*husbyggare* och *nätspinnare*). Se figur 5.

På grund av den kraftiga påverkansgraden och omliggande marker förefaller det svårt att kunna återställa sträckan till naturliga förhållanden. Omkringliggande vägar och hustomter förhindrar en höjning mot ursprungsnivåer, en ökad översvämning och en mer slingrande planform.

Åtgärder som bedöms kunna utföras handlar om att utifrån dagens förutsättningar förbättra habitatet för fisk och vattenlevande organismer i den mån det är möjligt.

Exempel på förbättrande åtgärder som hade kunnat utföras utan att påverka omgivande marker inkluderar att tillföra strukturer till fåran för att öka heterogeniteten i bottenstrukturer (se figur 6). Genom att tillföra framför allt block och skapa bakvatten, höljor och någon forsacke hade habitatet kunnat förbättras. Eventuellt hade även lekgrus kunnat tillsättas på väl utvalda platser för att i möjligaste mån förhindra att det spolats bort vid nästa höglöde, vilket generellt sett kan bli svårt längs en så pass påverkad sträcka vilket hade kunnat innebära att lekgrus hade behövt tillföras med jämna mellanrum. Sträckan har även en nästintill obefintlig förekomst av död ved, vilket delvis är ett resultat av relativt unga kantzoner men även på grund av brist på kvarhållande block och förankring. Kantzoner bör tillåtas en fri utveckling. En viss rekrytering av öring verkar förekomma och beskrivna åtgärder bedöms kunna förbättra förutsättningarna för arten. Under dagens förutsättningar är det möjligt att yngel på grund av brist på strukturer spolats nedströms under höglöden. Åtgärderna bör utföras under låglödesperioder och gärna under sensommaren för att undvika perioder då exempelvis öringens rom och yngel återfinns i lekbäddarna.

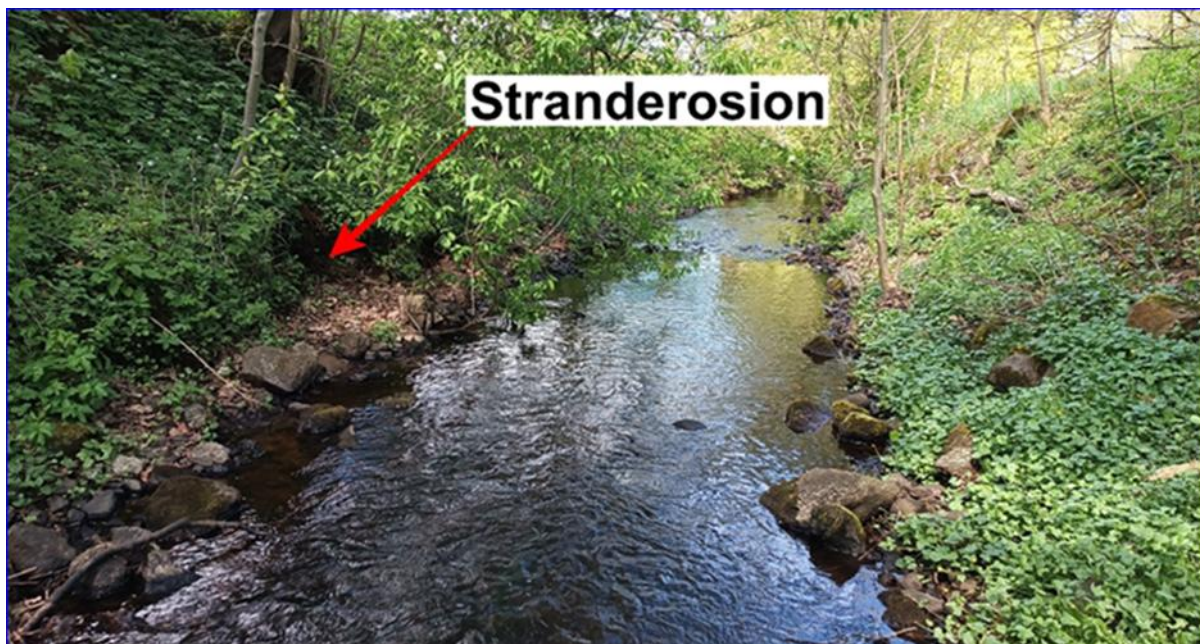
**Figur 4.** Längs flera ställen förekommer kraftig stranderosion. Notera bristen på strukturer i vattendragsfåran samt homogent djup och bredd.

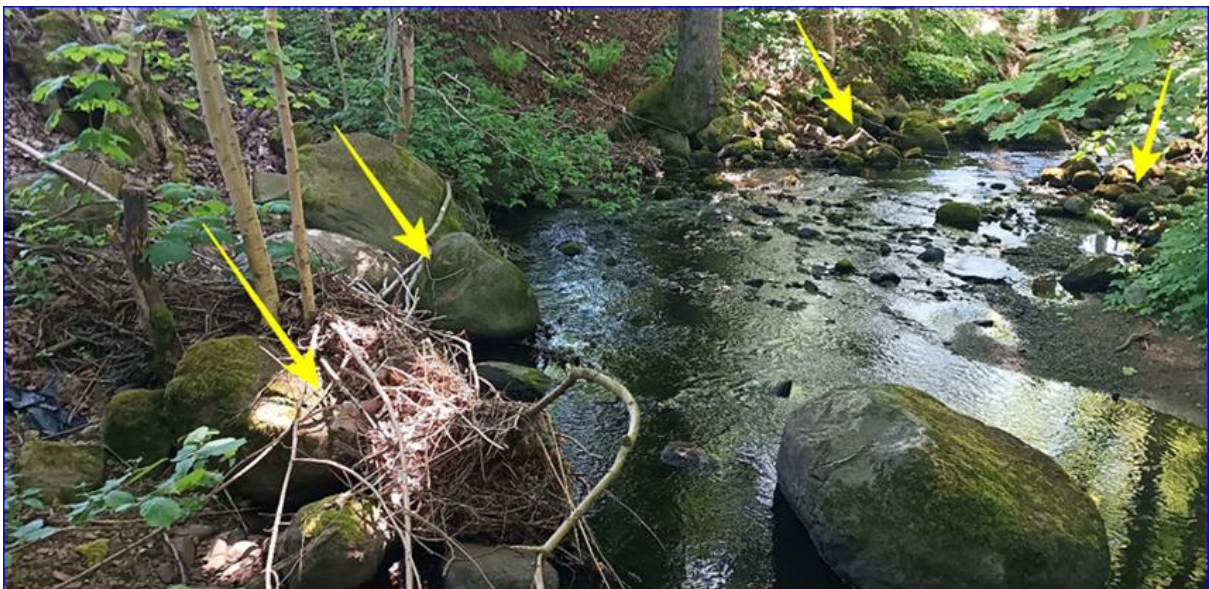
Sträckan bedöms ej vara omgrävd men har framför allt uppströms blivit kraftigt rensad. Delar av sträckan bedöms dock utgöra funktionella strömvattenhabitat med strukturer såsom höljor, trädrötter och död ved (*dock brist på grov sådan, se figur 9*). Sträckan omfattas inte av några konkreta översvämningsytor då omgivande marker generellt sett är sluttande, dock bedöms kantzoner i viss mån översvämmas. Sträckans nedre del bedöms ha relativt opåverkade nivåer medan sänkning har skett uppströms på grund av utrensning av grova block (*se figur 10*). Utrensningen innebär en negativ påverkan på habitatet för strömvattenlevande organismer på grund av ett mer homogent bottensubstrat. Ursprunglig förekomst av grova block och död ved bidrog med bakvatten, höljor och en högre vattennivå. Likaså innebär rensningen en försämrad vattenhushållning och flödesutjämning då grova strukturer förbrukar energi och fördröjer flödespulser. En minskad energiförbrukning kan också innebära risk för ökad erosion nedströms. Kantzoner längs sträckan är goda och bidrar med skugga, organiskt material och föda till vattendragets organismer. Tendens till igenslamning av bottensubstratet antyder en hög näringstillförseln till vattendraget samt onaturligt kraftiga erosionsprocesser uppströms. Onaturliga flödesmönster i form av mycket låga flöden under höst, vinter och vår kan också ha bidragit till ovanstående. Ett antal lekbäddar återfinns längs sträckan där flera vid inventeringen var torrlagda (*se figur 11*).

**Figur 10.** Kraftig rensningsgrad längs sträckans övre del. De grövsta blocken har tagits ur fåran och placerats längs kanterna. Notera även bristen på grov död ved.

Sträckan uppvisar redan idag delar med funktionella strömvattenhabitat, framför allt nedströms. Uppströms är rensningsgraden högre och här är sträckan i behov av biotopvårdande åtgärder där framför allt grova block återförs till fåran för att återskapa habitatdiversitet och höja basnivåer (se figur 13). Dessa åtgärder bör kunna utföras med handkraft och möjligtvis med hjälp av vinsch gällande de största blocken. Åtgärderna bör utföras under lågflödesperioder och gärna under sensommaren för att undvika perioder då exempelvis öringens rom och yngel återfinns i lekbäddarna.

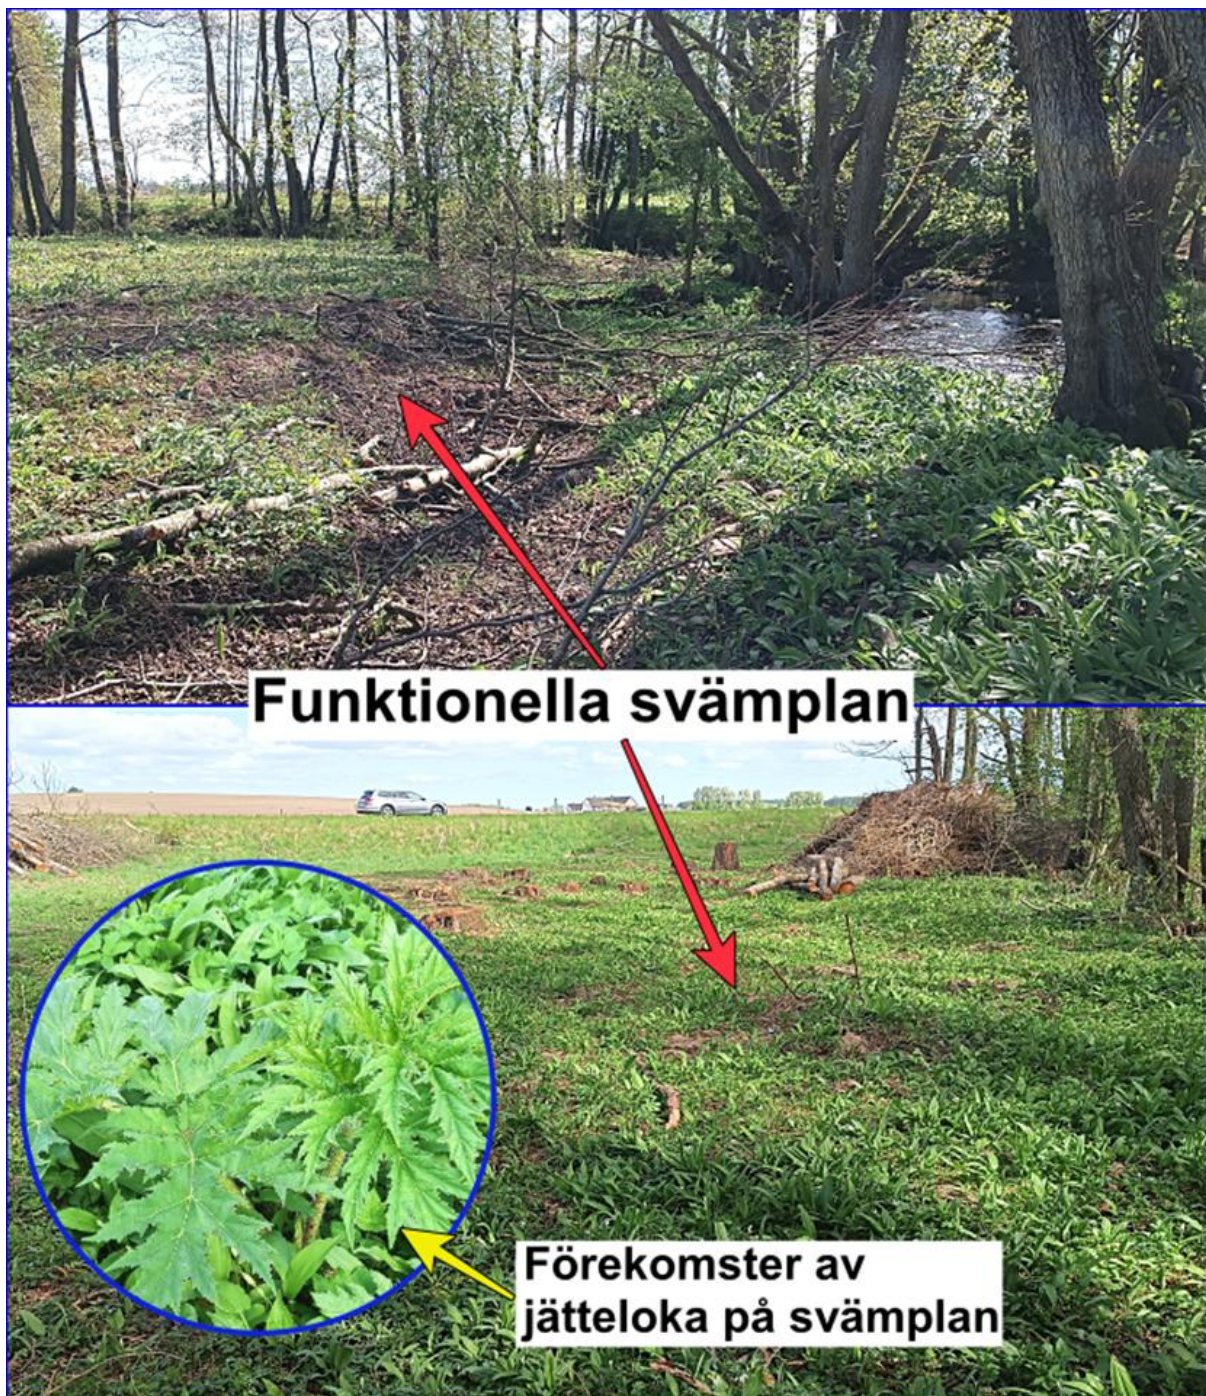
**Figur 16.** Längs sträckan återfinns flera funktionella svämplan längs båda sidor om vattendraget som svämmar över vid högre flöden. Svämplanen bidrar med ett flertal viktiga funktioner för vattendraget såsom flödesutjämning, avsättning av näringsämnen och minskad eutrofiering, vattenhushållning och skapar habitat viktiga för landskapets biologiska mångfald. Den främmande invasiva växtarten jätteloka återfinns på svämplanet vilken bör bekämpas för att förhindra vidare spridning.

Vidare bör jätteloka bekämpas. Denna främmande invasiva växtart kan med tiden bilda stora bestånd som tränger ut inhemsk flora och fauna knutet till vattendragets omgivande marker och kan komma att medföra en kraftigt negativ påverkan på den biologiska mångfalden.

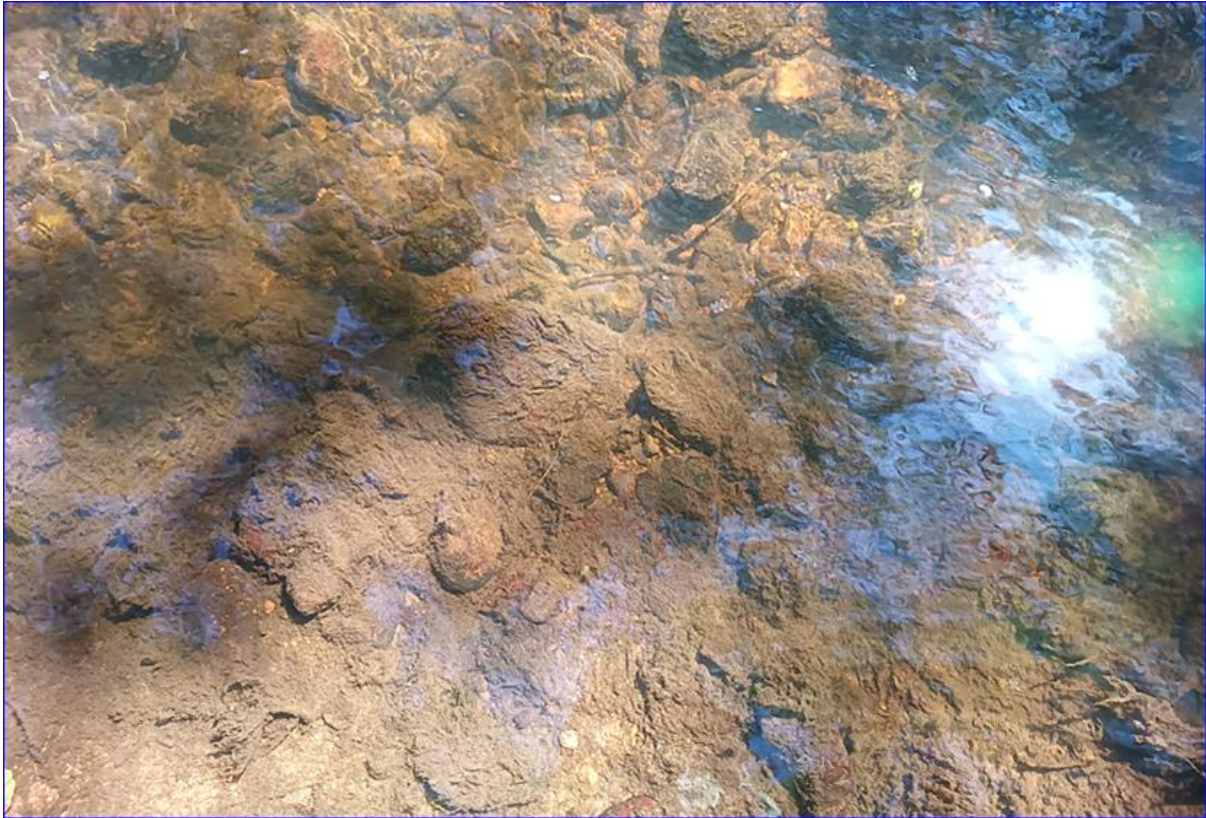
Sträckan är ej omgrävd bortsett från strax nedströms Söndrebrovägen och har därmed kvar sin ursprungliga sträckning och planform. På något ställe har större block möjligen rensats ur fåran och dessa kan på något ställe ha utgjort bestämmande sektioner. Fåran har bra kontakt med omgivande marker och svämplan (se figur 16), dock är det tydligt att nivåerna har blivit en aning sänkta. På flera ställen kan en onaturligt kraftig stranderosion påvisas likväl som en tendens till sekundära svämplan. De sänkta nivåerna kan delvis härröras till bristen på grov död ved längs sträckan. I C vattendrag bidrar död ved naturligt till att skapa bestämmande sektioner, stabilisera vattennivåer, bromsa upp vattenströmmar och bibehålla växelvisa pooler och strömsträckor. Sträckan har en bra beskuggning och funktionella kantzoner bestående av lövträd. Den invasiva främmande växtarten jätteloka (*Heracleum mantegazzianum*) återfinns sparsamt på svämplanen (se figur 16). En delvis igenslamning av bottenstratet tyder på att näringstillförseln till vattendraget från uppströms sträckor och omgivande marker förmodligen är stor (se figur 17), likaså att onaturligt kraftiga erosionsprocesser förmodligen sker uppströms. Under höst och vinter 2024 och under våren 2025 var vattennivåer mycket låga vilket också kan ha bidragit till en ökad sedimentering.

**Figur 17.** Bitvis var bottenstrukturer aningen igenslammat vilket framför allt tyder på en hög näringstillförsel och onaturligt kraftiga erosionsprocesser uppströms, men kan även delvis vara ett resultat av onaturligt låga vattenflöden där sediment inte har kunnat transporteras i normal utsträckning.

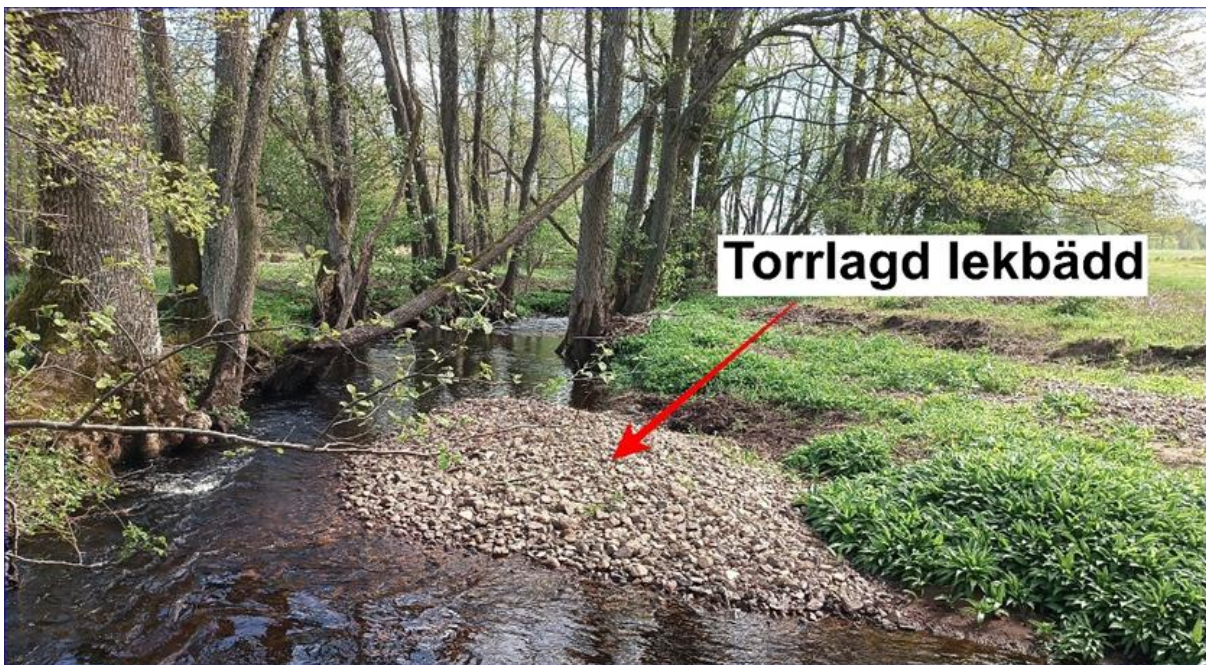
Sträckan uppvisar flera bäddar med material i lämpliga fraktioner för öringlek, där flera av dessa vid inventeringstillfällena låg torrlagda (vilket även ska ha varit fallet under lekperioder föregående år) (se figur 18). Det återfanns dock flera lekbäddar som uppvisade normala vattennivåer. De flesta av dessa var aningen hårda, men bedömdes ändå som måttligt funktionella för öringlek. Strukturer såsom höljor, trädrötter, överhäng och viss förekomst av död ved skapar funktionella uppväxthabitat för exempelvis örिंगyngel.

**Figur 18.** Längs sträckan påträffades flera lekbäddar som var torrlagda. Flera av dessa ska även ha varit ovan vattennivån under tidigare år under perioder för öringens lek.

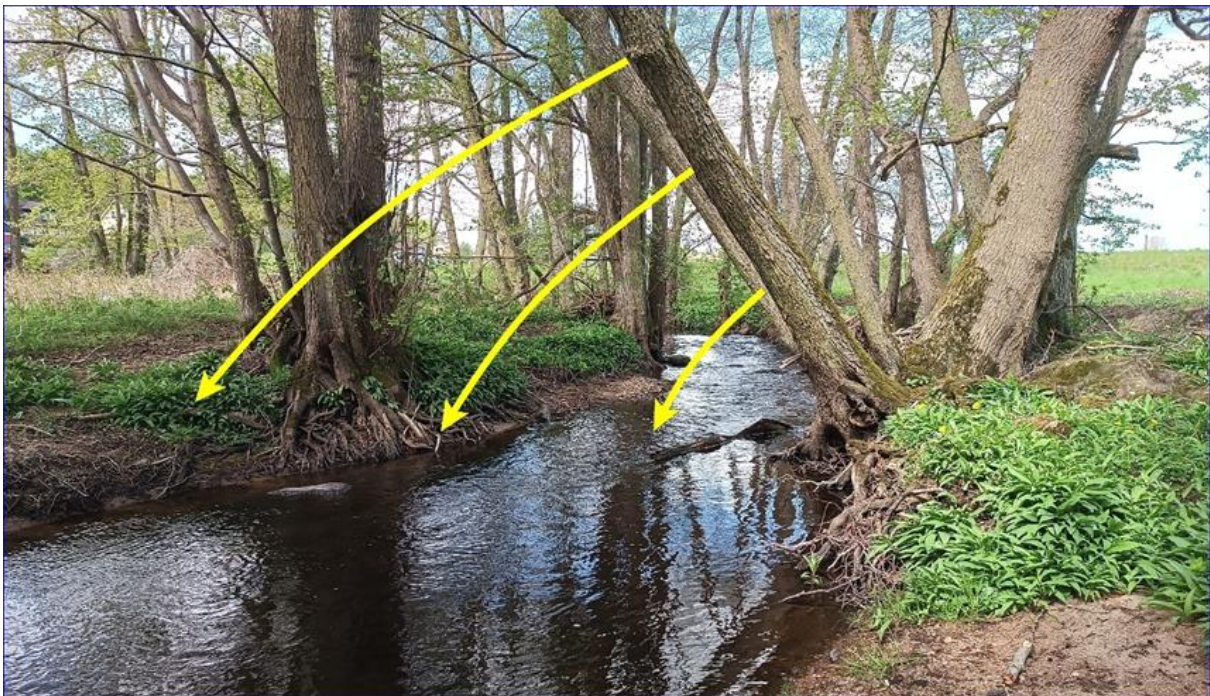
**Figur 20.** Längs med sträckan har träd börjat att luta över fåran, vilket på sikt naturligt kommer att bidra med död ved till vattendraget. Kantonen bör tillåtas en helt fri utveckling.

Död ved kan antingen tillföras eller tillkomma med tiden genom att låta omgivande lövskog/kantzoner få utvecklas fritt. Längs fåran återfinns lutande träd som inom en överskådlig framtid kommer att falla över fåran (se figur 20). Lövträd har också fällts på betesmark och svämplan vilka skulle kunna tillföras till fåran på utvalda platser. Vid iläggning av dessa kan en förankring behöva utföras, förslagsvis med större block i strandkanten. Veden bör läggas i en vinkel snett ut från stranden i nedströms riktning (se figur 21). Det kan även vara fördelaktigt att låta några lågor ligga kvar på svämplanet dels för att öka råheten, dels för att gynna den biologiska mångfalden i anslutning till vattendraget och strandzonen. Möjligen kan även någon bestämmande sektion av stenblock återställas, men det råder oklarhet kring hurvida blocken verkligen härstammar från vattendragsfåran och fokus bör därför i ett första skede läggas på att tillföra död ved. Se figur 22.

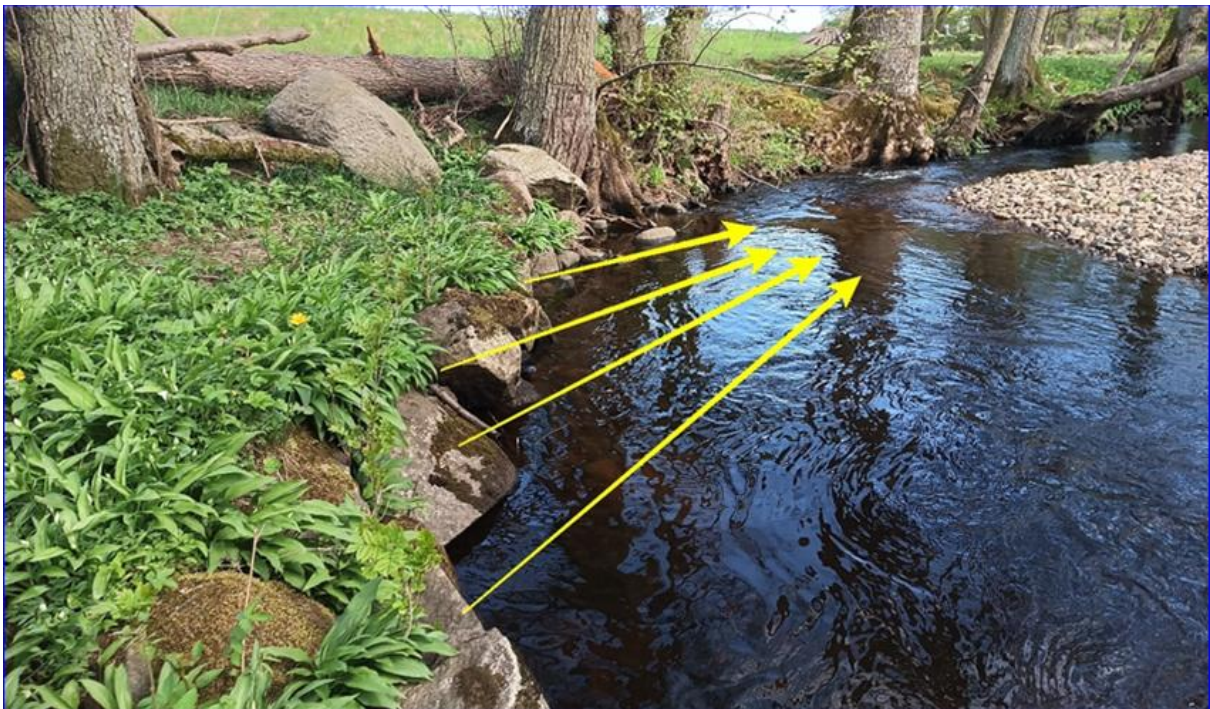
**Figur 22.** På något ställe kan möjligen bestämmande sektioner bestående av block ha rensats ut. Det förefaller dock vara oklart huruvida blocken härstammar från fåran eller från omgivande marker. Bilden utgör endast en mycket översiktlig illustration.

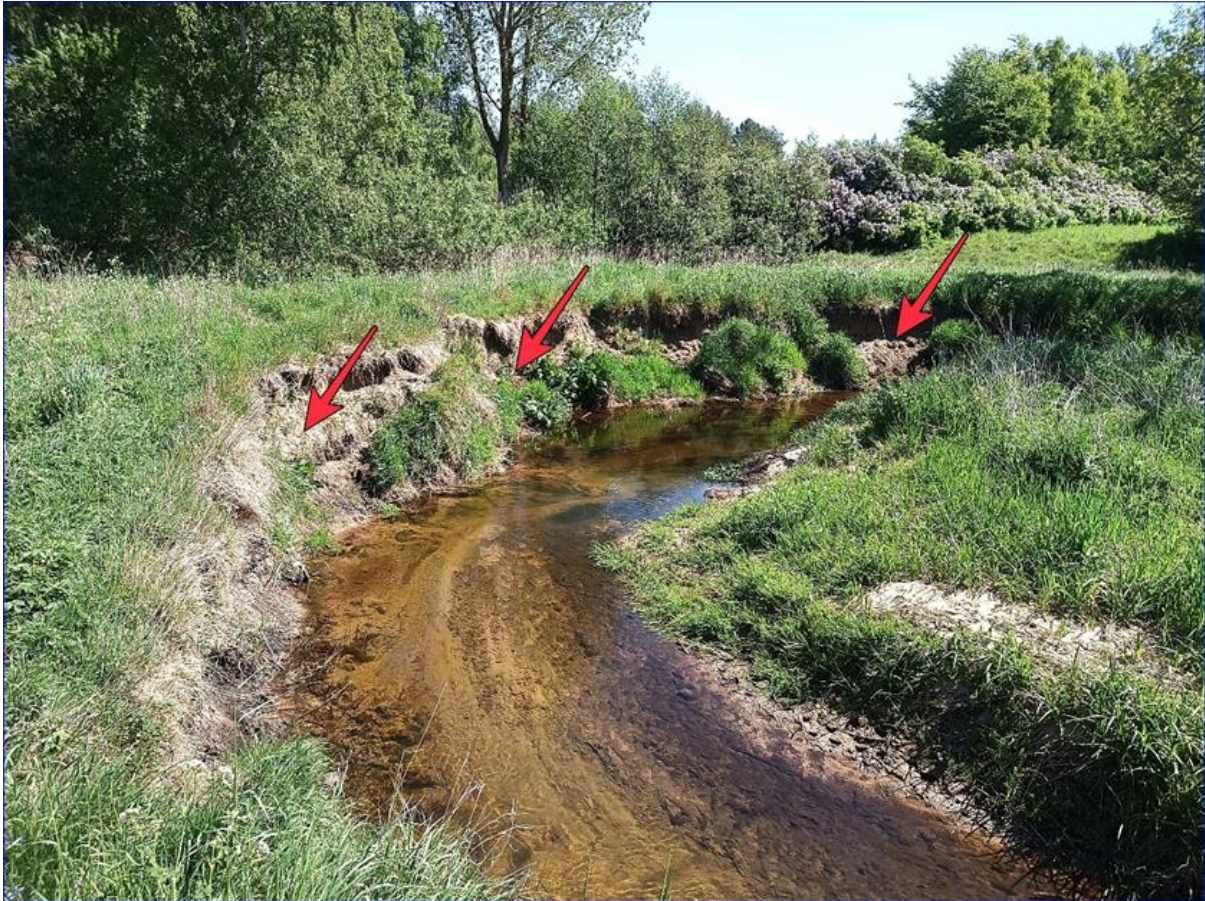
Sträckan bedöms ha en aning sänkta basnivåer, vilket också innebär en bitvis onaturligt kraftig stranderosion (se figur 29). Ovanstående kan dels bero på omgrävningar och rensningar nedströms. Då basnivån sänks nedströms kommer uppströms belägna sträcka att påverkas genom att erodera ned till den nya basnivån. En aningen bristfällig förekomst av grov död ved liggandes i fåran kan också bidra till den sänkta nivån. Åtgärdsrekommendationer inkluderar att studera nedströms belägna bestämmande sektion och möjligtvis återställa denna för att bidra till att stabilisera basnivån längs sträckan. I övrigt rekommenderas en fri utveckling för kantzoner och omgivande marker som med tiden kommer att bidra med mer grov död ved till vattendraget (se figur 30). Marker som omfattas av vattendragssträckans svämplan bör lämnas opåverkade och till helt fri utveckling.

**Figur 29.** Bitvis kraftiga erosionsprocesser vittnar om en sänkt basnivå. Bilden visar exempel på kraftig stranderosion.

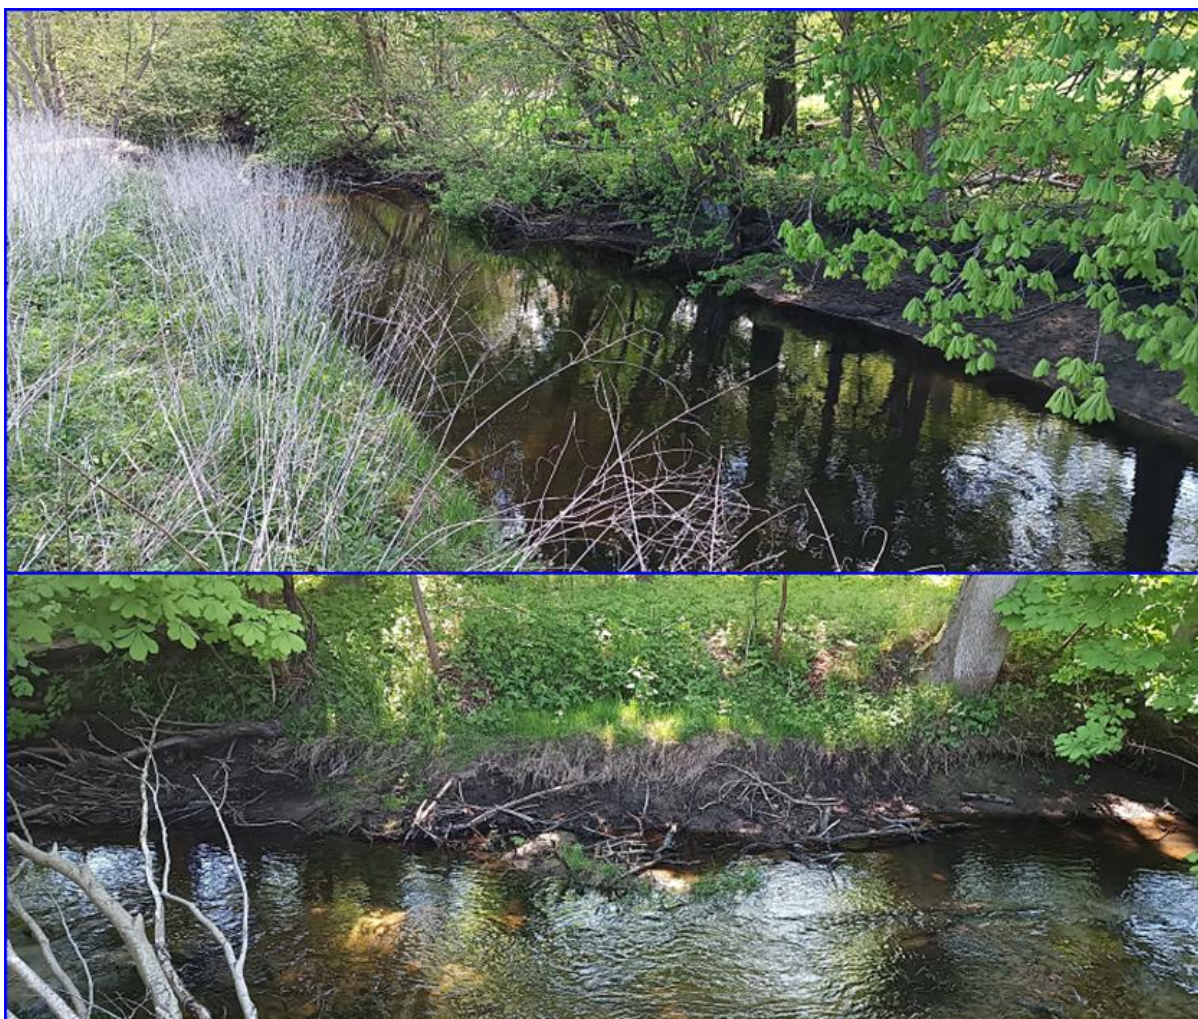
Sträckan är i sin helhet omgrävd, rätad och har idag ingen kontakt med omgivande marker och svämplan (se figur 32). Ursprungligen bedöms sträckan ha haft en meandrande planform omgiven av svämplan och tillhört den hydromorfologiska typen Ex (*Vattendrag i finkorniga sediment*). I dagsläget klassas sträckan som Fö (*Överfördjupade vattendrag i finkorniga sediment*). Bottensubstratet domineras av grus, småsten, sand och silt med inslag av något block. Sträckans bredd är vid något parti bortåt 12 meter och medeldjupet vid inventering var cirka 0,3 meter. Strömhastigheten längs sträckan vid inventeringen var mestadels svagt strömmande med inslag av strömmande och mer lugnflytande sträckor.

Sträckan är omgrävd och rätad vilket innebär att basnivåerna är sänkta och att fåran är betydligt kortare än ursprunglig sträckning. Längs sträckan finns idag inga svämplan, vilket innebär negativa effekter på sträckans vattenhushållande och flödesutjämnande egenskaper likaså på dess förmåga till självrening och avsättning av närsalter och sediment på omgivande marker. Vatten passerar sträckan betydligt snabbare idag än ursprungligen då alla flöden går genom fåran vilket kan påverka risken för översvämningar nedströms såväl som vattenbrister både uppströms och längs själva sträckan. Likaså kan risker för ökad erosion föreligga både uppströms, nedströms och längs sträckan.

Fluviala processer domineras av kraftig stranderosion där vattendraget breddar sig för att på sikt kunna bygga upp nya (*sekundära*) svämplan på en lägre nivå och återskapa en mer slingrande planform (se *figur 32*). Generellt saknas idag egenskaper associerade till ett Ex vattendragstyp och bottenstrukturen är över lag alltför homogen. Kantzoner längs sträckan är bra och ger tillräcklig beskuggning till vattendraget men denna är relativt ung och det råder därmed brist på grov död ved. Det återfinns längs sträckan några måttligt funktionella lekbäddar med material lämpligt för öringlek (se *figur 33*).

**Figur 32.** Övre bild: Rak omgrävd fåra. Nedre bild: Kraftig stranderosion.
