## Invallningar kring de nedre delarna av Helge å Grunddata, våtmarkspotential och framtid

***Vattenriket i fokus 2008:06***

**Peter Berglund**

Maj 2008

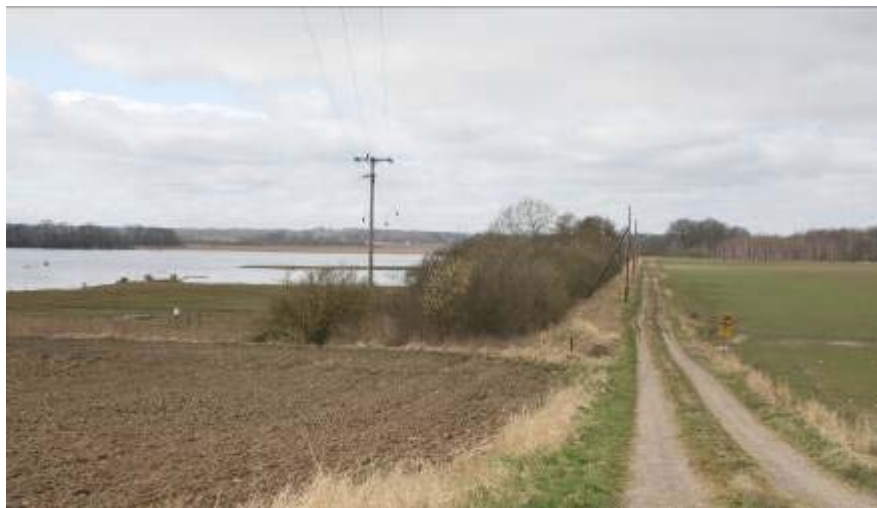
**Bild.** Våröversvämmade strandängar vid Fredriksdalsvikens naturreservat till vänster och södra vallen till Torseke-Fredriksdalsvikens invallningsförrättning, 1950, till höger.

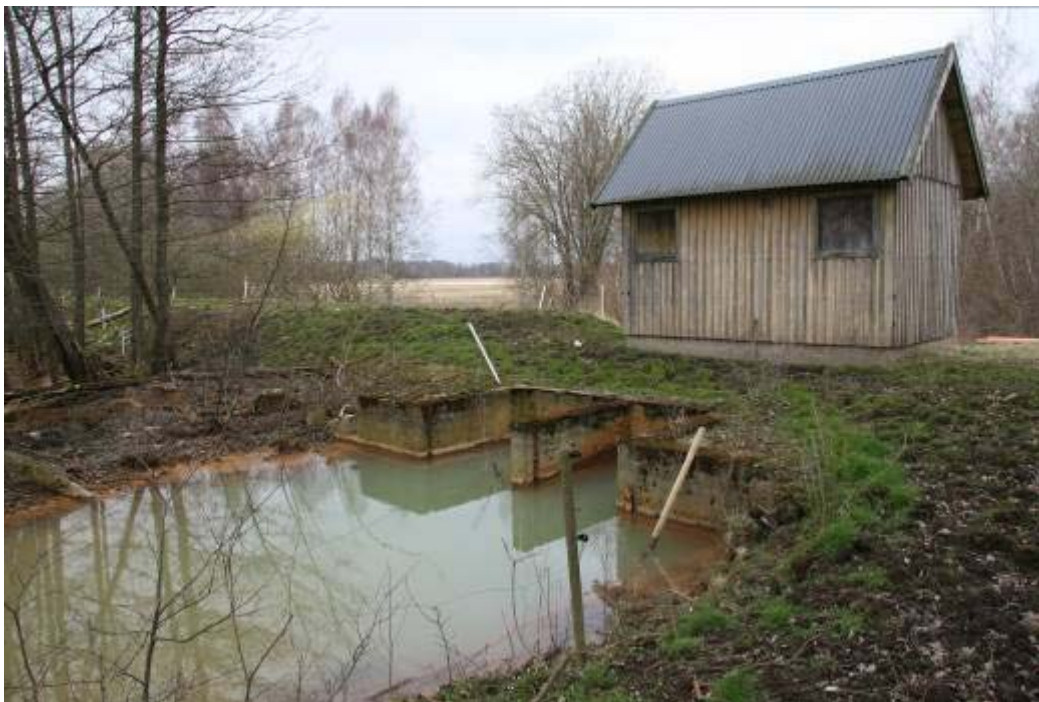
**Bild.** Torseke-Fredriksdals invallningsförrättning, 1950. Bilden visar pumpstationen till höger i bild och den södra delen av vallen som vetter mot Fredriksdalsvikens naturreservat.

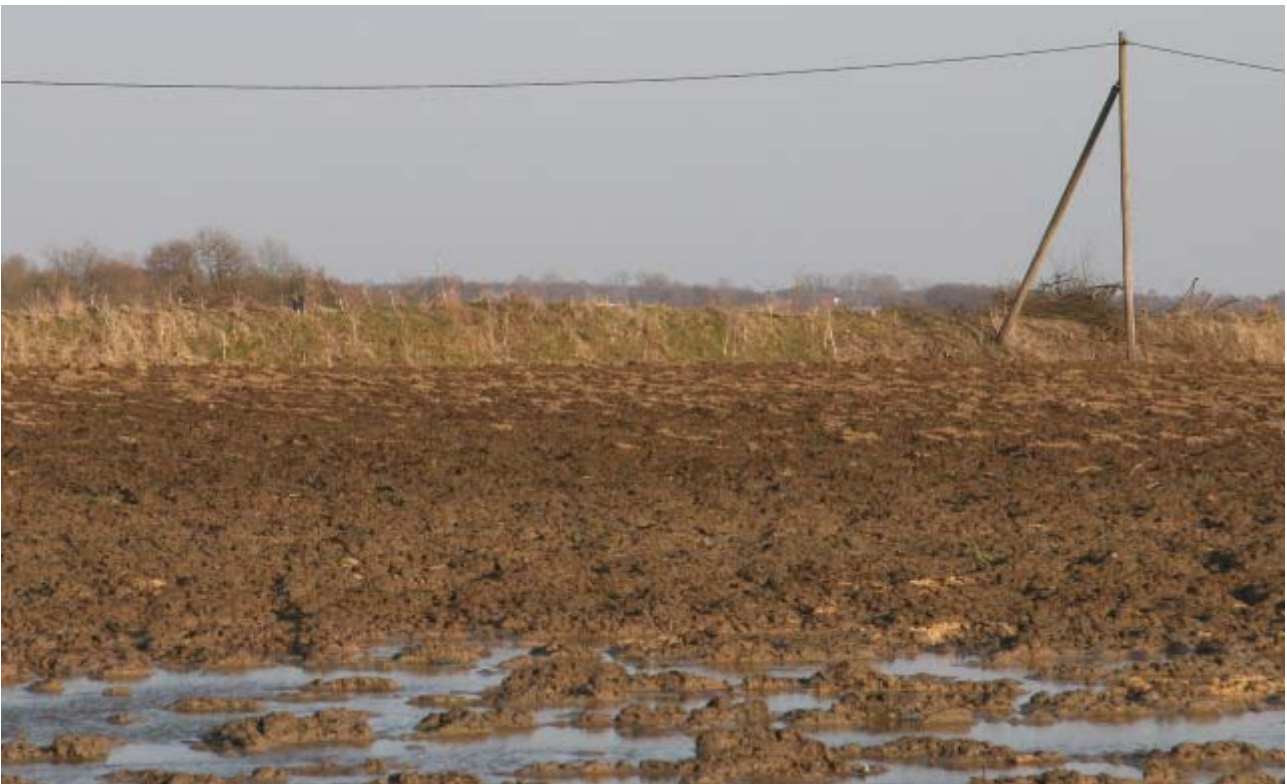
**Bild.** Håslövs södra vall som vetter mot Håslövs ängar. Vallen är ca 1 meter hög och odling sker också söder om (utanför) invallningsområdet.

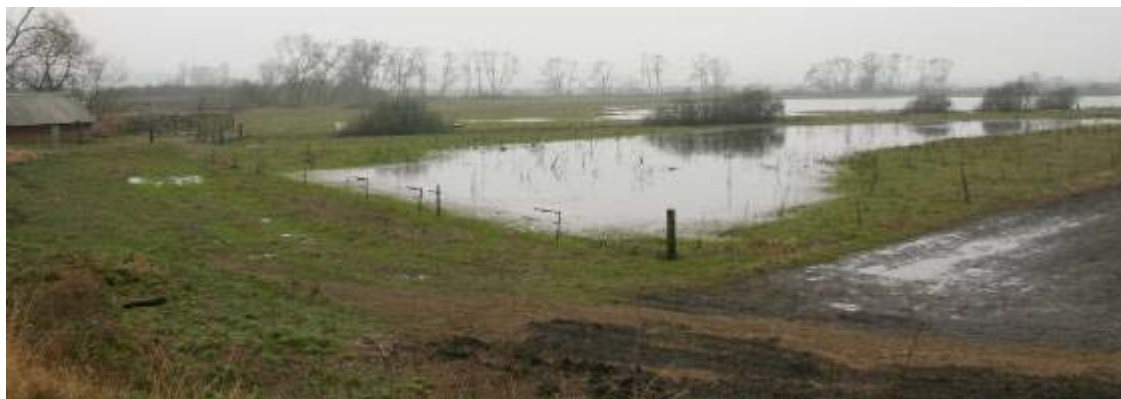
**Bild.** Karpalund-Vinnö IVF, sett mot nordväst. Våröversvämning av normal omfattning 6 april 2008.
