# Inventering av vandringshinder i Vinneån utanför Kristianstad

## Inledning

## Syfte & Metod

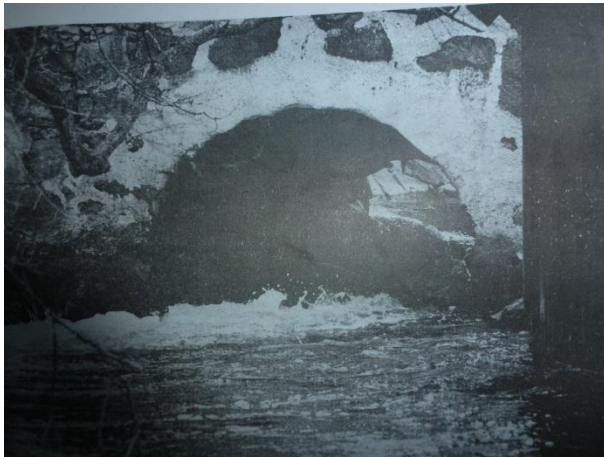
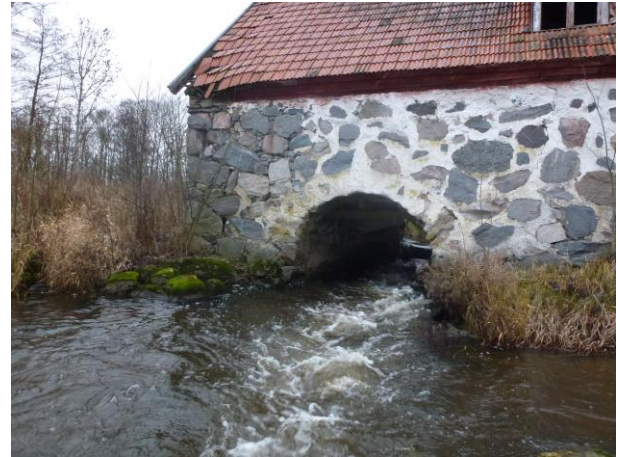
### **Gamle mölla, 1km sydväst N Strö**

Det nedersta hindret närmst utloppet i Helge å. Partiellt hinder som kan medföra svårigheter vid väldigt låg vattenföring. Oförändrat sedan 1982, lite högre flöde på bilden från 1982 men det varierar med årstiden. Gammal kvarn ur drift. Sandbotten med varierande större stenar/block. Lugn ström ut ur kvarnöppningen med stilla avsnitt på båda sidor. 1-2 meter djupt. Lekmöjligheterna på denna lokal får bedömmas som måttliga, de avsnitt man kan se som har lämpligt lekgrus är mer eller mindre helt stillastående och saknar genomströmning av syrerikt vatten.

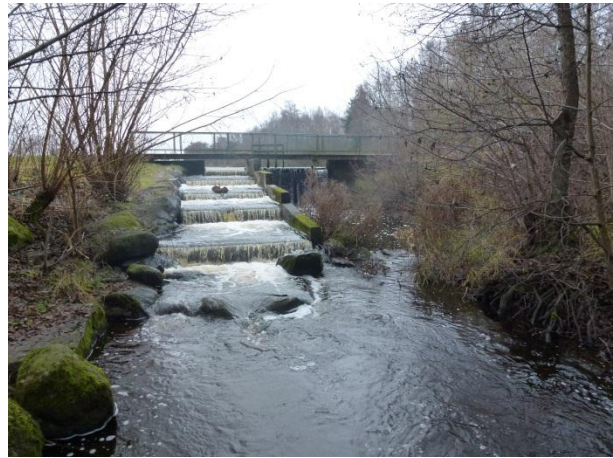
## Vinslövssjöns utlopp

Utloppet vid Vinslövssjön, som är en uppdämning av Vinne å, hade 1982 en Denilränna som passage. Den bygger på turbulens som skapas då vattnet träffar lameller som sitter på sidorna och fisken kan vandra upp längs botten i den reducerade vattenströmmen. Fördelen är att den klarar av branta lutningar om det exempelvis är ont om utrymme, men kräver också endel underhåll. 1985 konstruerades istället en bassängtrappa där fisken kan hoppa mellan avdelningarna alternativt simma genom underströmspassager. Det här är inget hinder för laxfisk men kan vara ett definitivt hinder för sandkryparen, elritsan och bäcknejonögat då inga fångster har registrerats vid elfiske högre upp i systemet men provfiskelokal saknas vid närmsta hindret uppströms.

Lokalen har dominerande sandbotten med grus och mindre sten. Varierande strömföring med bitvis högt flöde men också stationära lugnare avsnitt. 0,5-1 meter djupt. Goda lekmöjligheter med flera tänkbara platser som ser lämpliga ut, där det också ser ut som att fisk lekt och bökat runt i gruset.

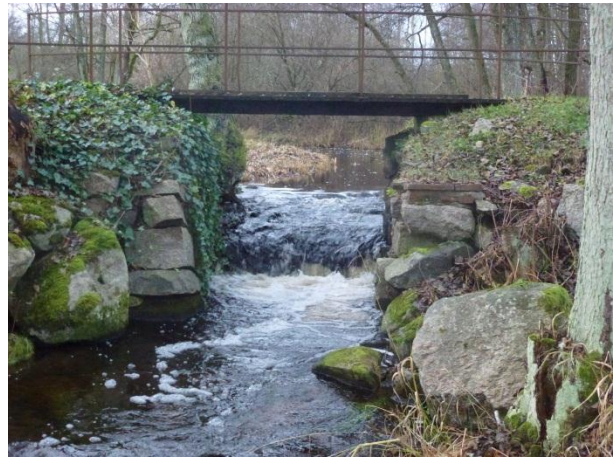
### **Ljungamöllan, 300m uppströms Vinslövssjön**

Oförändrat hinder som saknar elfiskelokal. Inget hinder för laxfisk under någon tid på året. Möjligt hinder för annan fisk vid låga flöden, uppströms har endast öring registrerats. Slingrande avsnitt nedströms med meandring och varierande bottenstrukturer med sten i olika storlekar. 0,2-0,5 meter djupt med svämzoner vid högvatten. Låg strömföring. Lekmöjligheterna bedöms som mycket goda, så sent som 2011 placerades sten och grus vid lämpliga ställen nedströms och förutsättningarna är bra.

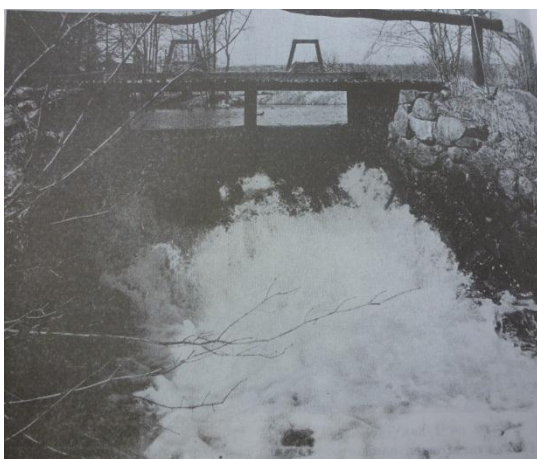
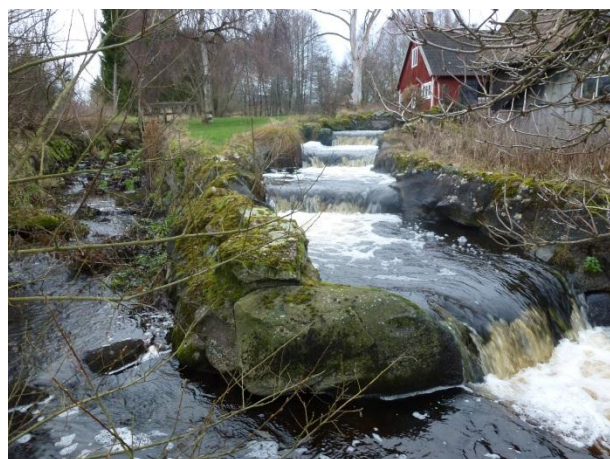
### **Bymöllan, Strax öster om Lommarp**

Vacker gammal bevarad kvarn där en omlöpande trappa har konstruerats och passagen som 1982 var den enda, är nu nästan helt avstängd (syns längst till vänster på bilden från 2012). Det som var ett definitivt hinder blev en snedvriden

trappa som passage. Bottensubstrat som domineras av mindre stenar med några få avsnitt med grus. Strömt med stationära fickor. 0,1-1 meter djupt. Möjligheten för lek bedöms som medel. Precis vid trappan och direkt nedströms finns få bra lekplatser och lite slammigt sediment som försvårar syretillförseln.

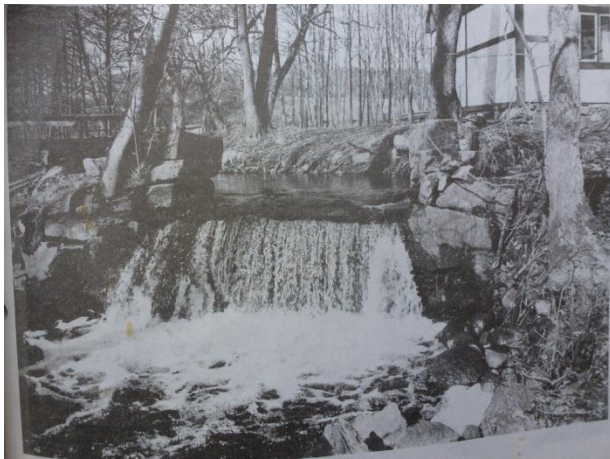
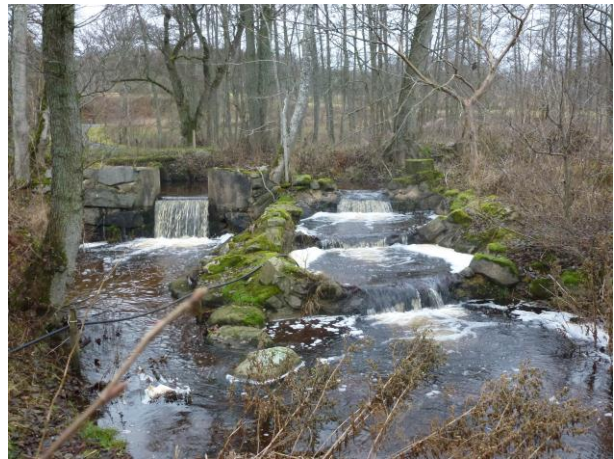
### **Nymölla, 1km öster om Lommarp**

Avvecklad kvarn. Definitivt vandringshinder 1982 med ett fall på över 1 meter. Idag en delad väg med fall samt bassängtrappa med midjedjupa betongfundament. Inget hinder för öring. Vid högvatten avdelas vattnet i ytterligare en liten fåra som leder bakom de två andra och ansluter igen nedanför trappan. Fint sedimenterad botten med grusinslag. Lågt flöde. Upp till en halv meter djupt med flera stationära avsnitt. Lokalen ger ganska bra förutsättningar för lek. Inget överflöd med grusavsnitt, men fullt tillräckligt.

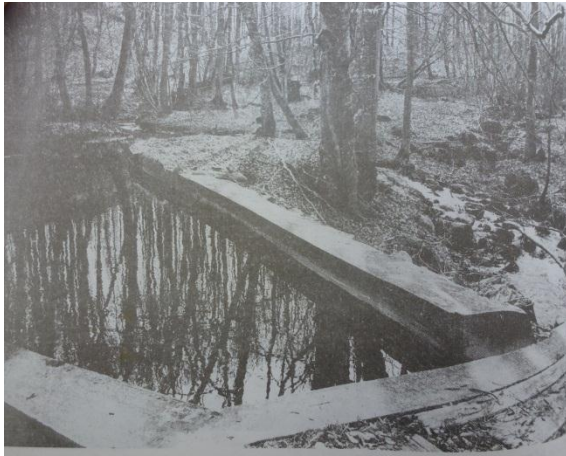
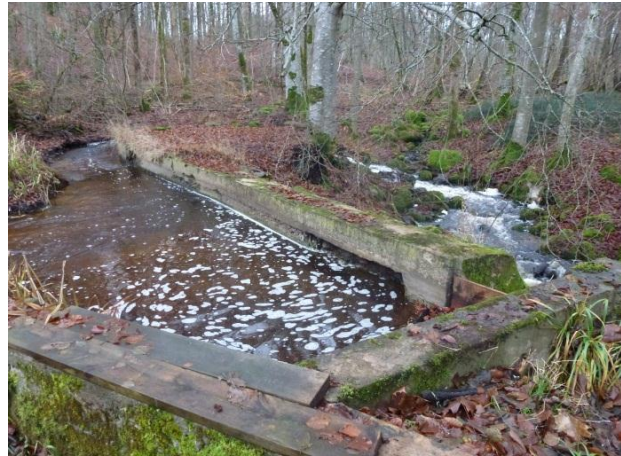
## Skogamölla, mellan Vinslöv och Nävlinge

Oförändrat partiellt vandringshinder som är svårforcerat när det är väldigt lågt vattenstånd. Sidofåra som löper runt och förbi fallet. Nedströms stenigt med några stora block men också med avsnitt med grusstorlek. Högt flöde med ett djup på 0,1-0,3 meter. Strax uppströms ligger ett fint parti med en grusbädd omringad av mindre stenar. Lekmöjligheter: goda.

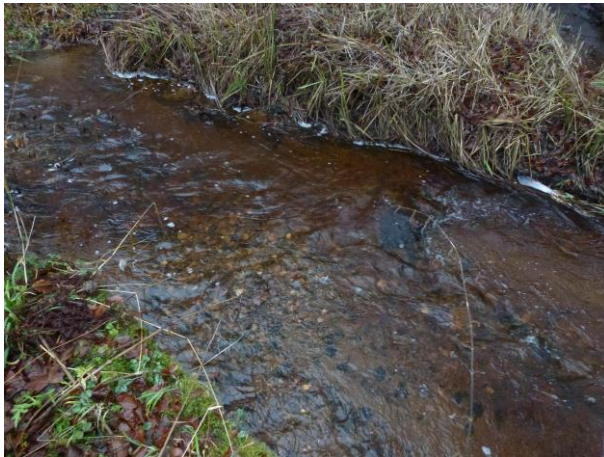
Precis uppströms från det översta vandringshindret innan vattenfallet togs denna bild där det ser ut som om öringar nyss har lekt. Det är bara någon decimeter djupt men fina förhållanden för reproduktion. Det är ett gott tecken när öringen leker så här högt upp i vattendraget, då detta mer eller mindre är sista utposten där lek är möjlig. Det finns öring mellan varje hinder i Vinne å.
