Vattenriket i fokus 2024:02

# Lärdomar från våtmarksarbete

Uppföljning av 66 våtmarksprojekt

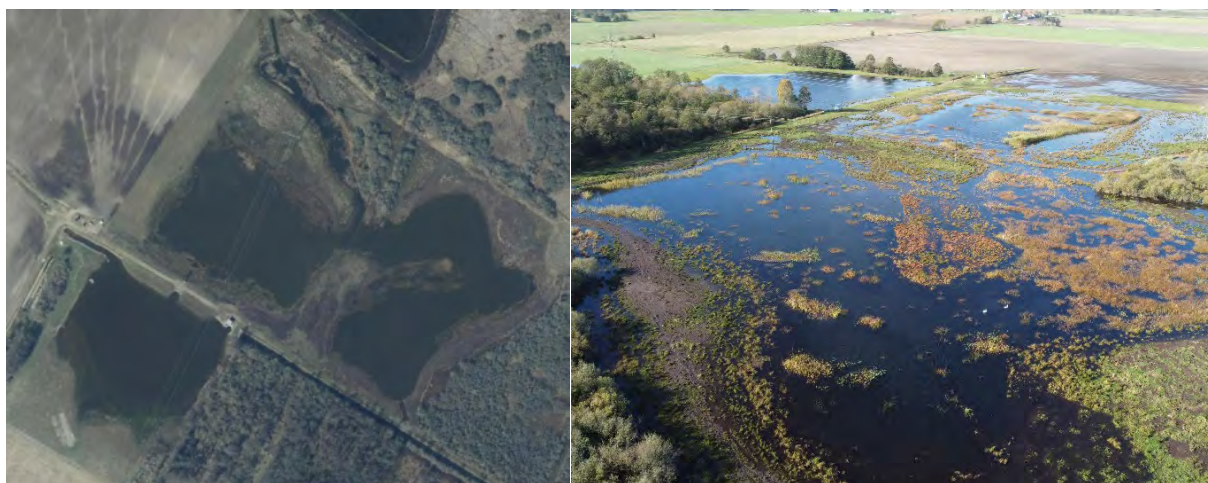
Bild 1. Bilder av våtmarken Köpinge. Foto, vänster: Lantmäteriet. Foto, höger: Mattis Vindelman.

**Köpinge.** Anlagd 2019. Storlek cirka 10 ha. Anlagd genom schakt i mestadels organogen jord. Våtmarken ligger på Kristianstadsslätten och mottar näringsrikt vatten från cirka 300 ha omkringliggande sandig åkermark. För att kunna bedriva ett modernt högvakastande jordbruk här är bevattning en förutsättning. Samtidigt är området väldigt låglänt med flera invallningar där dräneringsvattnet måste pumpas upp. Våtmarken består av två delar: en djupare del som fungerar som bevattningsmagasin och en grundare, till ytan större del som är anlagd som våtmark för näringsretention och biologisk mångfald. Vattnet till anläggningen kommer från en kulvert med dräneringsvatten från intilliggande åkermark samt från två olika invallningssystem varifrån dräneringsvatten pumpas upp till våtmarken. Från kulverten är det ett konstant flöde och från invallningspumparna kommer det stötvist med varierat intervall beroende på flödet i dräneringsledningarna. Det inkommande vattnet är helt kristallklart och väldigt kallt året om. Stora torvdominerade ytor runt våtmarken saknar fortfarande sammanhängande grässvål. Vattennivån bestäms av ett fast utlopp och området betas av nötkreatur. Utloppsvattnet hamnar i ett rakt dike som mynnar i närliggande Helgeån.

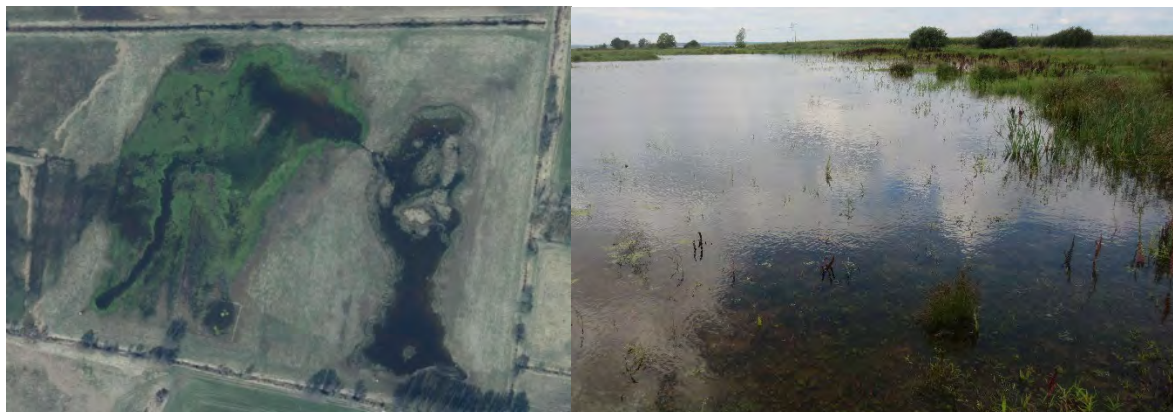
Bild 2. Bilder av våtmarken Rinkaby. Foto, vänster: Lantmäteriet. Foto, höger: Per Torstensson.

**Rinkaby.** Anlagd 2019. Storlek cirka 8 ha. Anlagd genom schakt i sandig jord i anslutning till Hammarsjöns strandängar. Våtmarken mottar vatten från den av jordbruk påverkade Rörsbäcken. Jordbruksmark med odling av bland annat vall, majs och spannmål gränsar till våtmarksområdet. Våtmarken består av två större dammar och tre mindre vattensamlingar. Våtmarken kan ses som en förlängning av strandängsområdet mot Hammarsjön. Hela området översvämmas periodvis. Vatten leds till den östra, något djupare (upp till 1 meter) delen via två plaströr från Rörsbäcken. Placeringen av rören i bäcken gör att vatten avleds till våtmarken även under lågt flöde. Vid extremt litet flöde i bäcken avleds inget till våtmarken. Tillrinningsområdet omfattar 1156 ha åkerdominerad mark (nederbördsområde för Rörsbäcken enligt dikningsföretag). Våtmarkerna är hopkopplade via en nivåreglerande sektion med stenförstärkt passage. Utloppet i den västra dammen kan regleras via ett stigarrör med en rörböj placerad på avloppsröret från våtmarken. Stigarrörets höjd kan lätt varieras

genom rörbitar i olika längd. Sänkning av vattennivån görs årligen på sensommaren så att bete och tramp av strandzonerna ska fungera. Kaveldun har på vissa ställen etablerat sig och tar över stora delar av ytan, medan strandzonen är väl betad av nötkreatur.

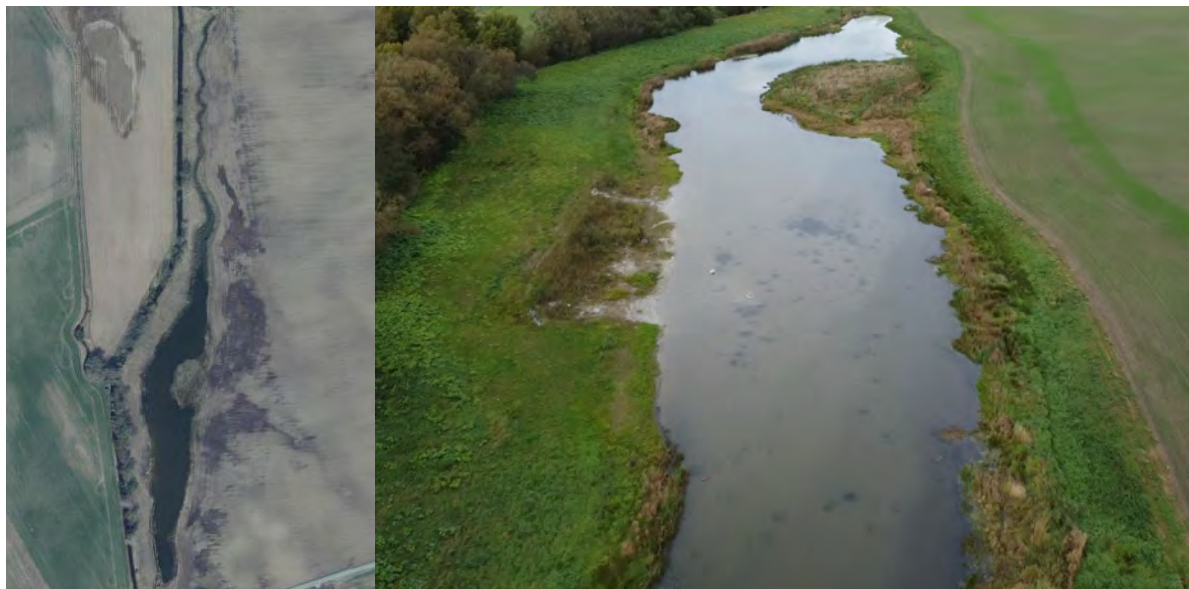
Bild 3. Bilder av våtmarken Färlöv. Foto, vänster: Lantmäteriet. Foto, höger: Mattis Vindelman

**Färlöv.** Anlagd 2018. Storlek cirka 4 ha. Anlagd genom schakt i svämsediment. Våtmarken ligger i ett intensivt odlat jordbrukslandskap strax intill Vinne å. Jordarterna i omgivningen är mestadels leror. På markerna odlas i huvudsak spannmål och oljeväxter. Svinproduktion förekommer på flera gårdar i närheten. Dräneringar från ca 200 ha åkermark mynnar i våtmarken. Vattnet som rinner här är helt kristallklart. Flödet varierar stort. Våtmarken är långsmal, innehåller mycket vegetation och kantas till stora delar av kraftig gräsvegetation med inslag av jättebjörnloka och aluppslag (putsades med slaghack under sommaren 2023). Första tredjedelen av våtmarken består av ett smalt dike med mycket kaveldun och pil. Diket mynnar i en grund damm med kraftig igenväxning av allehanda våtmarksvegetation. Största djupet är ca 1 meter och återfinns nära utloppet som är placerat längst i söder. Här passerar vattnet en fast, nivåställande profil innan det rinner till Vinne å. Dammens utformning ger bra hydraulisk effektivitet.

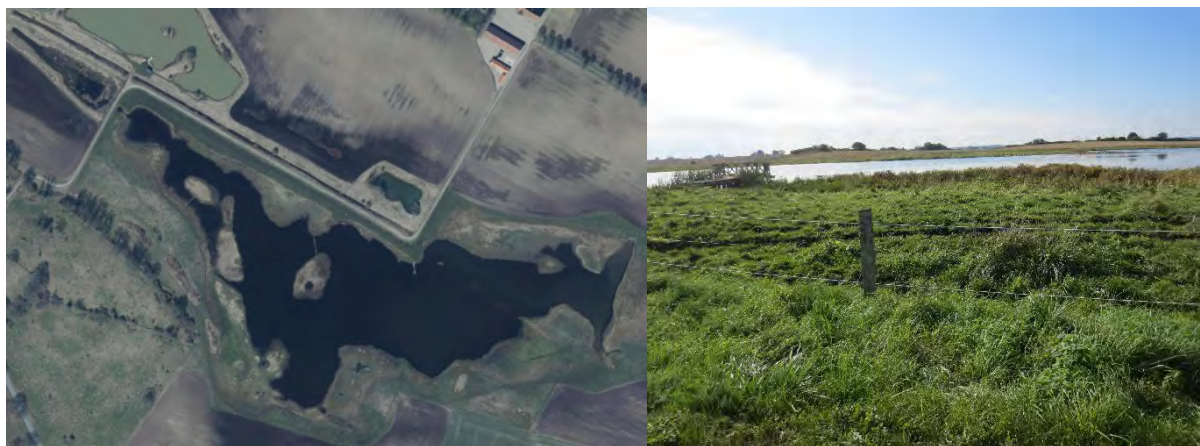
Bild 4. Bilder av våtmarken Adinal. Foto, vänster: Lantmäteriet. Foto, höger: Per Torstensson.

**Adinal.** Anlagd 2014. Storlek cirka 15 ha. Tillrinningsområde 550 ha varav 500 ha åkermark. Anlades genom schakt i kärrtorv och lera. Ligger i ett flackt område helt omgivet av intensivt jordbruk som domineras av spannmål, raps och betor. Jordarterna i omgivningen är lerjordar med inslag av moränhöjder. Från den omgivande åkermarken rinner vatten till våtmarken via flera

dräneringssystem. Vattnet lämnar våtmarken och rinner vidare mot Vinne å i ett omväxlande öppet och kulverterat dike. Vattennivån bestäms genom en nivåreglerande sektion med träspont. Dammen är olikformig med flera små öar. Största delarna är ca 70 cm djupa med maxdjup på ca 1 meter. Delar av våtmarken har blivit grundare på grund av igenväxning. Detta medför att den hydrauliska effektiviteten avtar mer och mer. Bete med nötkreatur sker runt den större östliga dammen. Strandzonen kring den västliga mindre dammen är ohävdad.

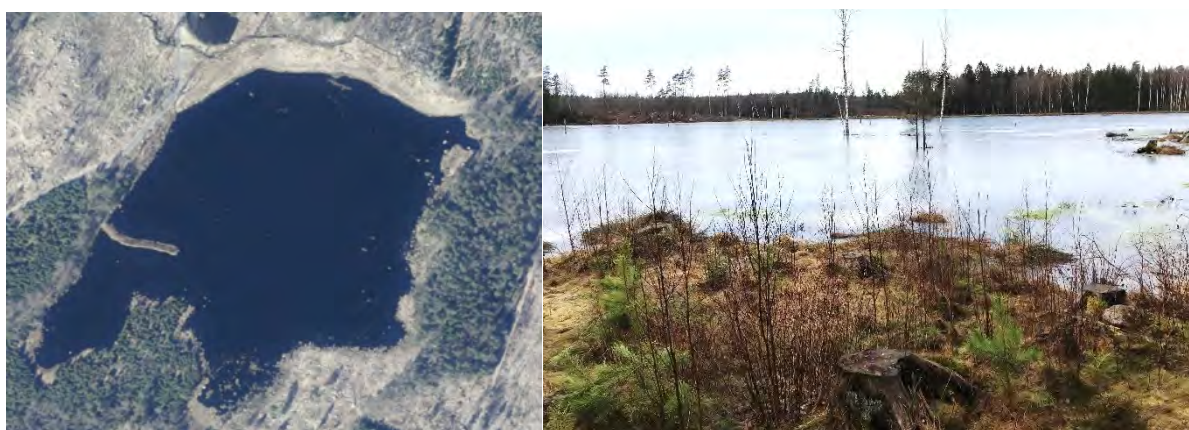
Bild 5. Bilder av våtmarken Svenstorp. Foto, vänster: Lantmäteriet. Foto, höger: Per Torstensson.

**Svenstorp.** Anlagd 2017. Storlek cirka 10 ha. Anlagd genom en kombination av schakt och dämning. Våtmarken ligger mitt i ett område med ren skogsmark. Tillrinningsområdet är cirka 180 hektar och domineras av produktionsskog med gran. Mindre område med bok, tall och blandskog förekommer. Skogsmarken i omgivningen markbereds inför plantering. Tillrinningen kommer i huvudsak från fastmark som domineras av sandig morän. På platsen där våtmarken är belägen är jordarten kärrtorv. Delar av området har historiskt använts som åkermark. Vattnet rinner till våtmarken via 3 olika tilllopp. Färgen på vattnet är likartad i alla tilllopp. Ur det största tillloppet som mynnar i det nordöstra hörnet har vattenproverna tagits. Utloppet från våtmarken går via en munk som är placerad i dammens nordvästra del. Vattnet som avleds är bottenvatten och vattenproverna som analyserats har tagits i avloppsmunken. Från munken rinner vattnet via ett öppet dike till Bivarödsån och främsta syftet med anläggande var att minska brunifiering.

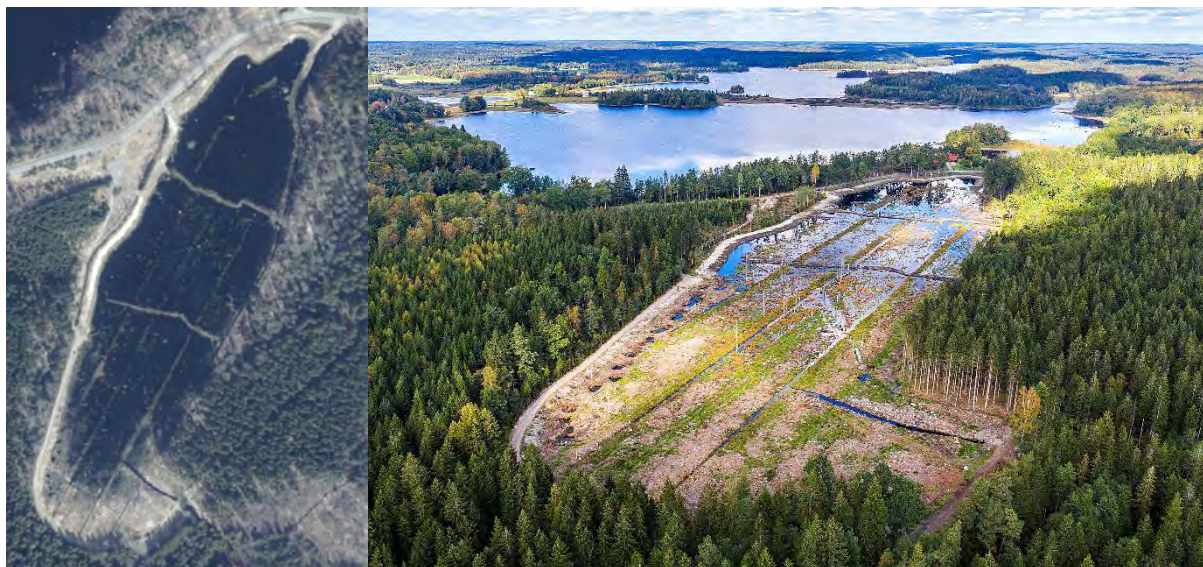
Bild 6. Bilder på våtmarken Spångamaden. Foto, vänster: Lantmäteriet. Foto, höger: Thomas Johansson.

**Spångamaden.** Anlagd 2020. Storlek cirka 8 ha. Området är ursprungligen en avsnörpt vik av Skeingesjön. Jordarten är mestadels kärrtorv. Sedan tidigt 1920-tal fram till våtmarkens anläggande pumpades vatten härifrån via en elektrisk pump till ett öppet dikessystem. Förr odlades här spannmål och vallgräs. I mitten av 1950-talet planterades hela området med gran som avverkades

2019 och pumpen stängdes av. Våtmarken har tillrinningsområde på cirka 180 hektar och ligger mitt i ett område med skogsmark med inslag av extensivt odlad jordbruksmark. Tillrinningsområdet domineras av produktionsskog med gran. Skogsmarken är extremt produktiv med boniteter i topp. Vid all föryngring sker markberedning. Tillrinningen kommer delvis från fastmark som domineras av sandig morän. Drygt halva tillrinningen kommer från myrmark och skogsplanterade områden med organogena jordar. Vattnet rinner till våtmarken via två olika diken som rinner ihop precis vid inloppet till våtmarken. Det ena diket avvattnar fastmarken och vattnet som rinner här är vanligtvis klart till svagt tefärgat vatten. I det andra diket som avvattnar de organogena jordarna är färgen starkt kaffe. Utloppet från våtmarken går via en munk som är placerad i dammens norra del. Främsta syftet med anläggandet var att minska brunfärgningen i utgående vatten till Skeingesjön.

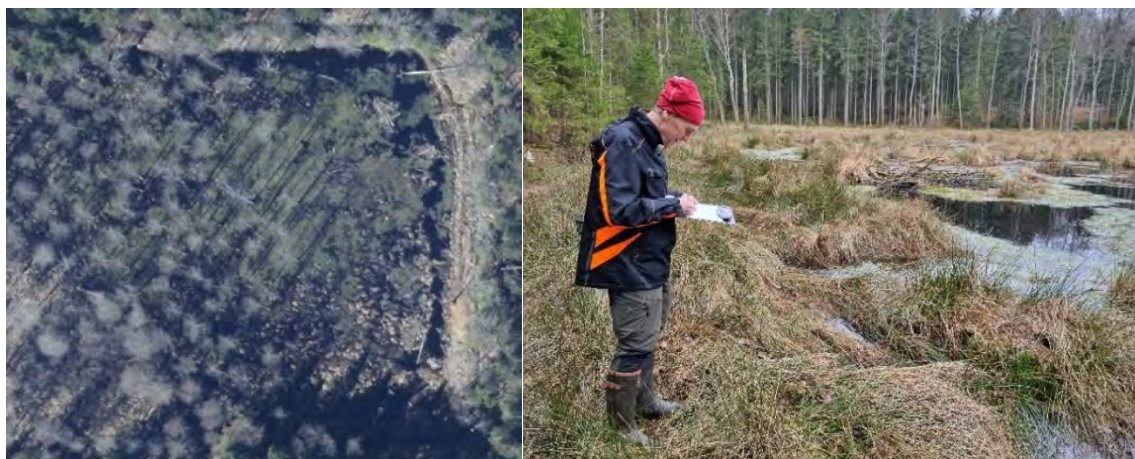
Bild 7. Bilder av våtmarken Kassakärr. Foto, vänster: Lantmäteriet. Foto, höger: Mattis Vindelman

**Kassakärr.** Anlagd 2019. Vattenytan varierar kraftigt mellan cirka 1,5 ha och torrlagt. På 1930-talet odlades spannmål på ytan som senare kom att beskogas av al med inslag av gran. Tillrinningsområdet är cirka 40 ha. Anlagd genom dämning. Kring våtmarken anlades en mindre vall och utloppet genom en utloppsmunk. Vattnet dämades ca 0,5 m. Tillrinningsområdet domineras av granskogsproduktion. Vattnet som rinner till kommer i huvudsak från en utdikad mosse med granskog. Utloppet går genom en utloppsmunk som släpper vattnet i ett dike som leds till Helge å. Främsta syftet med anläggande var att minska brunifieringen. Under 2021 gjordes en justering av dammvallen för att möjliggöra en utökning av våtmarksarealen då den närbelägna granskogen avverkats.

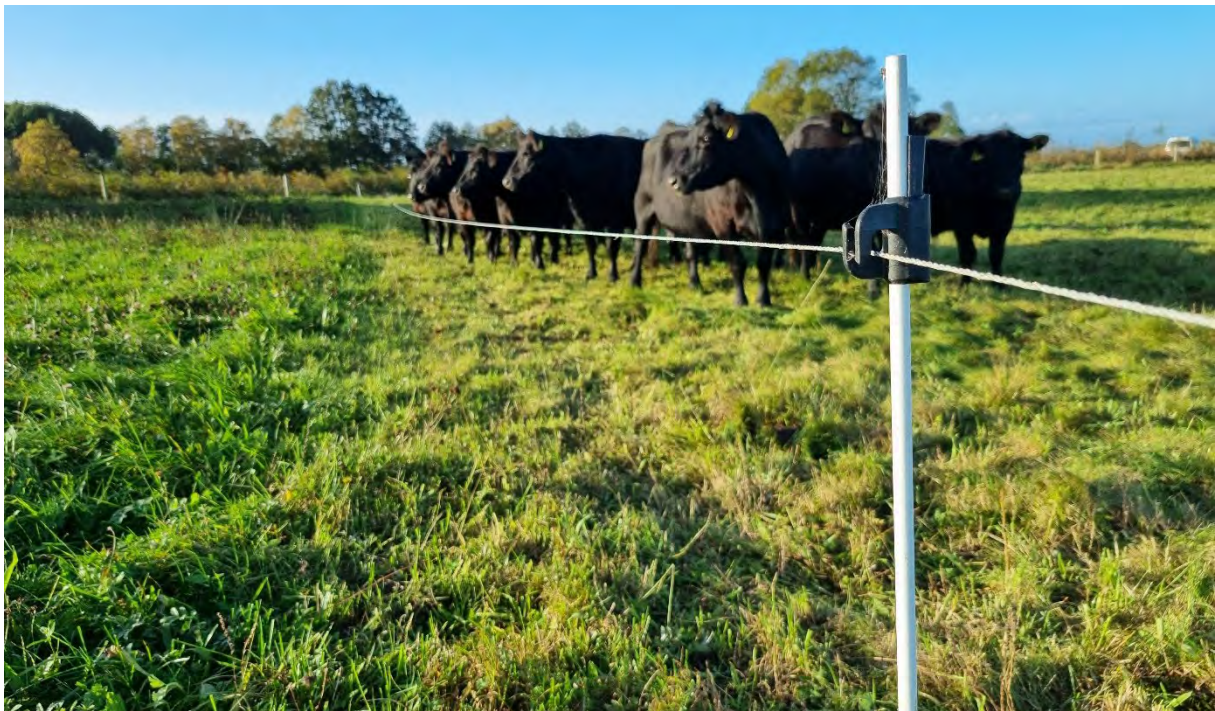
Bild 8. Mobila elstängsel gör det möjligt att styra hur hårt olika delar av våtmarksområdet betas. Foto: Mattis Vindelman

- Styr djuren med hjälp av mobila elstängsel. Då är det möjligt att kontrollera vilka områden som betas när och hur hårt. När det godaste gräset tar slut inom ett område kan djuren då "tvingas" att beta där de annars inte skulle gå, till exempel i vattenbrynet.
- Styr djuren för att undvika trampskador. I vissa våtmarker har djuren gått så mycket och ofta i en viss passage att det uppstår skador och erosion i marken. Genom att flytta stängsel och vara observant på djurens rörelsemönster kan det minimeras.
- Släpp djur kring våtmarken som varit på platsen tidigare. Dessa kan då bli ledargestalter som visar yngre djur att det är möjligt att gå långt ut i vattnet för att komma till gott bete.

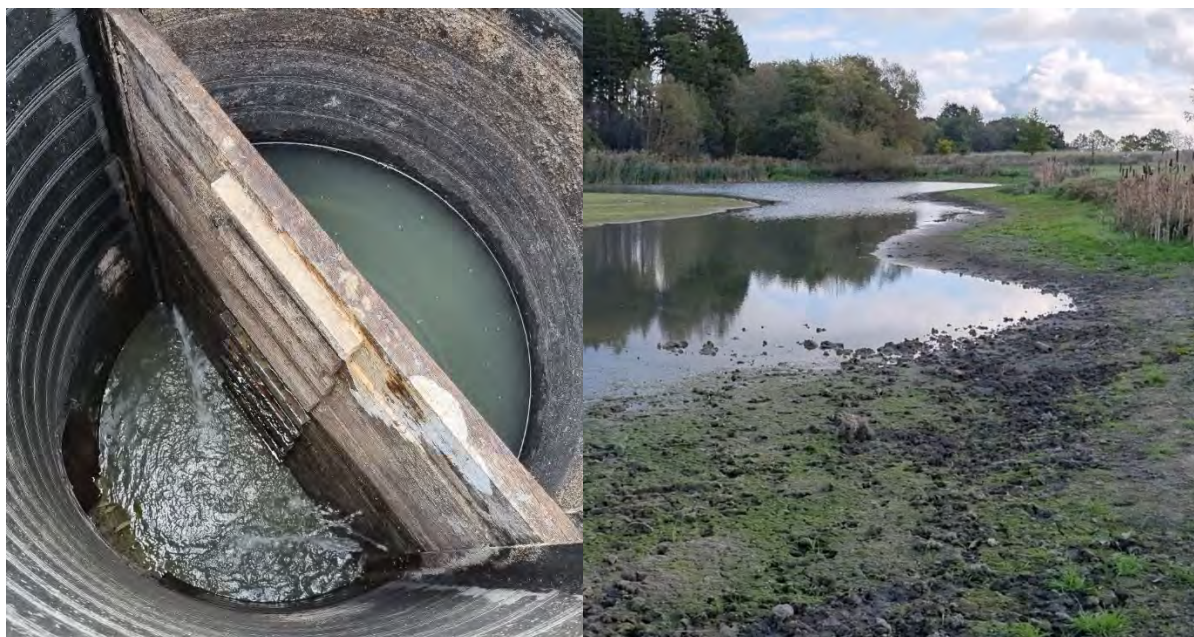
Ett mycket vanligt problem är att utlopp som är konstruerade med munkbrunnar läcker och därmed inte ger önskad funktion. Detta resulterar i att vattennivån i våtmarken blir lägre än den planerade. Läckaget uppstår då vatten passerar emellan eller under brädorna som ska reglera vattennivån i brunnen och därmed i våtmarken. På grund av dessa observationer föredrar vi andra typer av utlopp.

Bild 9. Till vänster: Bild tagen ner i en munkbrunn. Vattennivån till höger om brädorna är samma nivå som i våtmarken. Vattennivån är tänkt att stiga upp till den översta brädan, där det sedan ska brädda över. Eftersom det inte är tätt mellan de nedre brädorna läcker vattnet ut och når aldrig upp till den planerade nivån. Till höger: Våtmarken med för låg vattennivå till följd av den läckande munkbrunnen. Foto: Mattis Vindelmann

Hur de läckande munkbrunnarna ska åtgärdas är svårt att svara på. I vissa brunnar har brädorna bytts ut, men bara något år senare har läckage uppstått igen. Att lägga i hästgödsel eller torv i brunnen som ska täppa till springor och hål är en lösning som ibland kommer på tal, men som vi på Biosfärkontoret har dålig erfarenhet av. En utredning gjord av Hushållningssällskapet (Strand & Hedman, 2023) konstaterar också att munkbrunnar ofta läcker. I samma utredning beskrivs att munkbrunnar ofta slutligen behöver tätas med silikon. Då är det inte längre möjligt att reglera vattennivån, vilket annars är en av munkbrunnens fördelar gentemot andra utloppsanordningar.

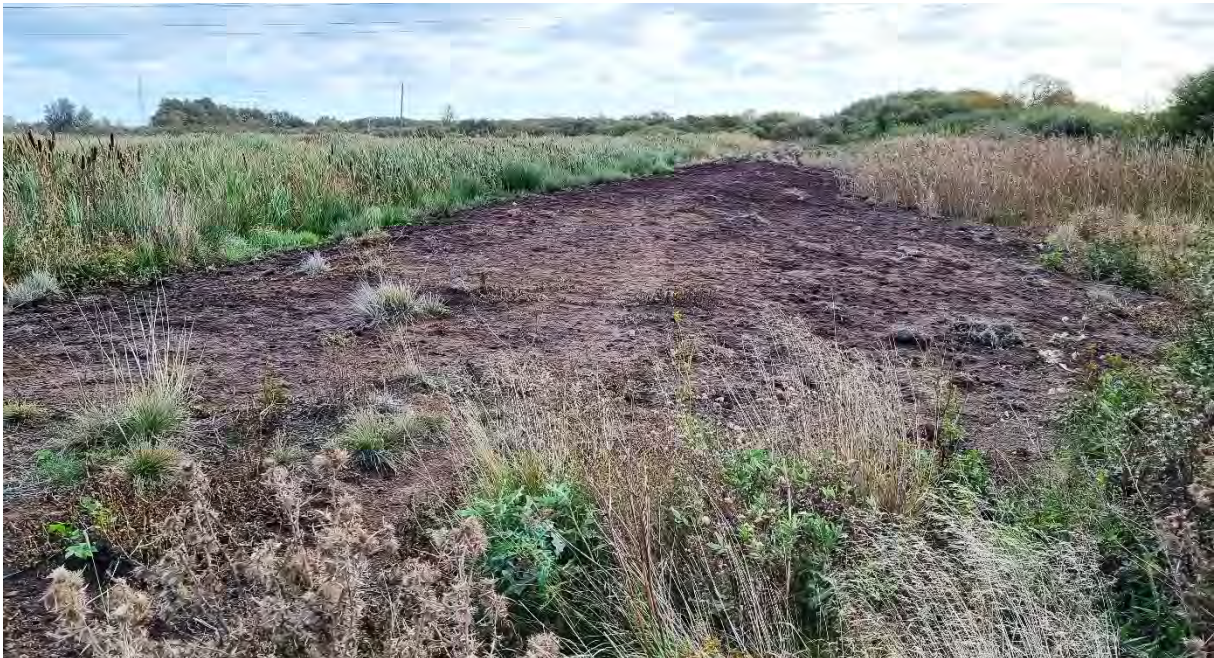
På flera platser där våtmarken är anlagd på organogen jord observerades vallar med bar mark helt utan vegetation, fast det har gått flera år sedan anläggandet. Detta är inte önskvärt då det kan leda till erosion och en ökad nedbrytningshastighet av torven när den torkar ut. Vanligtvis sås de uppschaktade massorna med gräsfrö snarast efter våtmarkens färdigställande. På flera ställen där det gjorts har etableringen av vegetationen inte lyckats. Det kan bero på att jorden grävt upp från anaeroba förhållanden och att dess pH är väldigt lågt. För att underlätta för den insådda vegetationen kan det vara nödvändigt att kalka eller tillföra ett tunt lager matjord.

Bild 11. På många dammvallar med organogen jord är det svårt för vegetation att etableras, även flera år efter anläggning. Foto: Mattis Vindelmann.

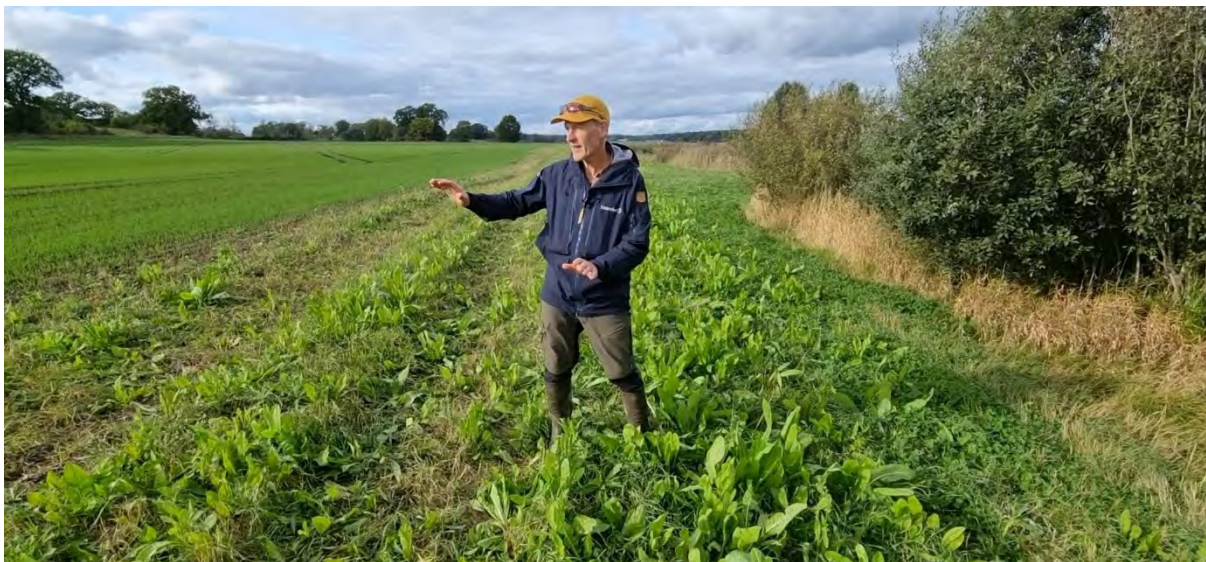
Bild 12. Skyddszon mellan åkermark och våtmark. Foto: Mattis Vindelmann

På vissa platser har ytavrinning observerats i spåren efter jordbearbetning. För att undvika detta och bromsa ner hastigheten på vattenflödet kan det vara fördelaktigt att anpassa riktningen på jordbearbetningen. Det kan därför vara önskvärt att plöja i parallell riktning med våtmarken.

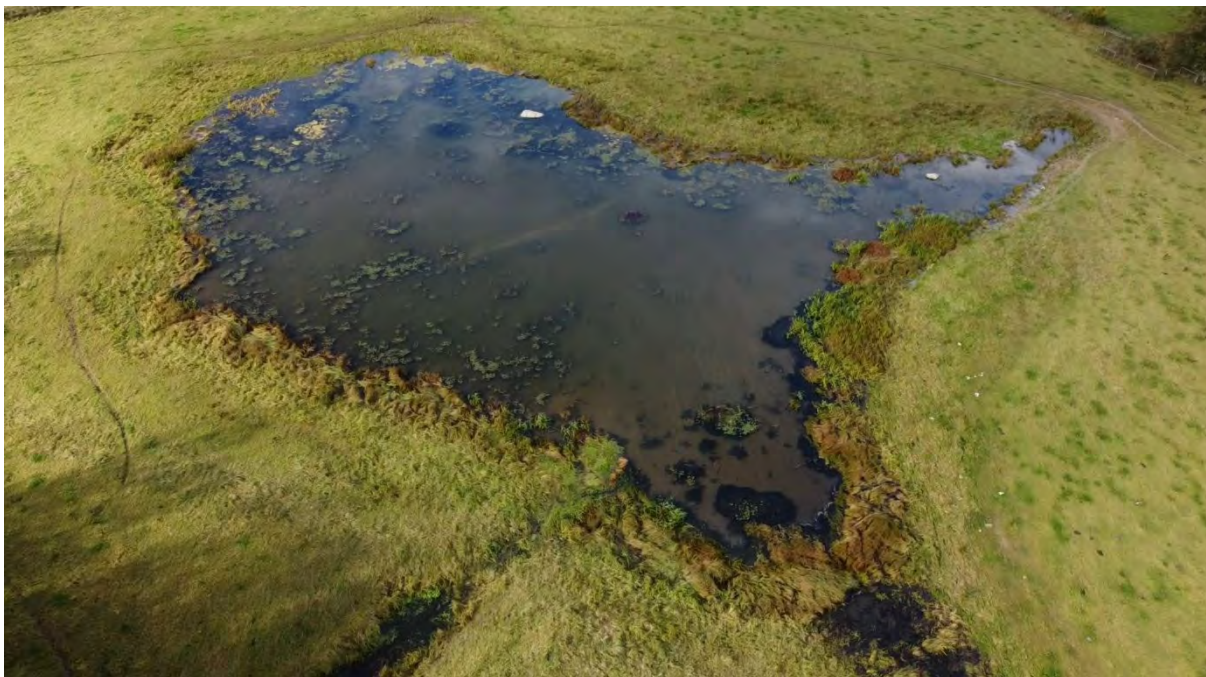
Bild 13. Våtmarken är inte optimalt konstruerad för att ge en lång uppehållstid. För optimal näringsretention bör in- och utlopp ligga på så långt avstånd ifrån varandra som möjligt. I bilden ligger inloppet uppe till höger och utloppet nere till höger. Foto: Mattis Vindelman.

Några av dessa brister i utformningen kan vara svåra att beräkna eller förutspå innan anläggning, medan andra troligtvis hade kunnat undvikas med mer eftertanke i projekteringen. Vi för dialog med vissa konsulter för att utveckla lärandet om våtmarkers utformning och åldrande.

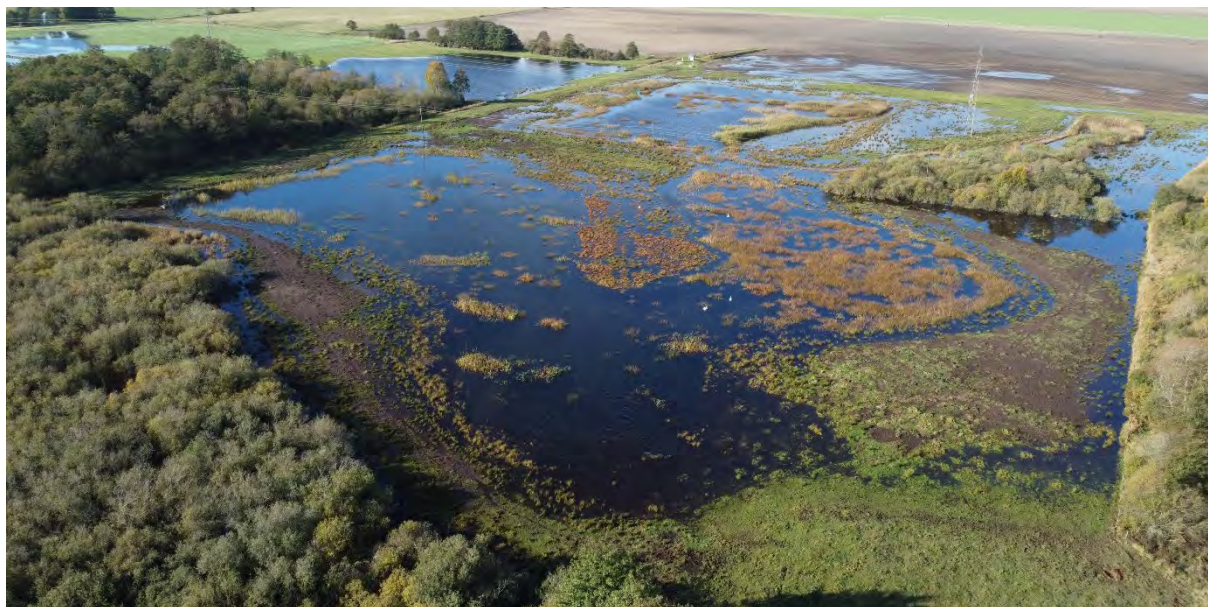
Bild 17. Våtmarken Köpinge vid mycket högt vattenflöde. Foto: Mattis Vindelman.

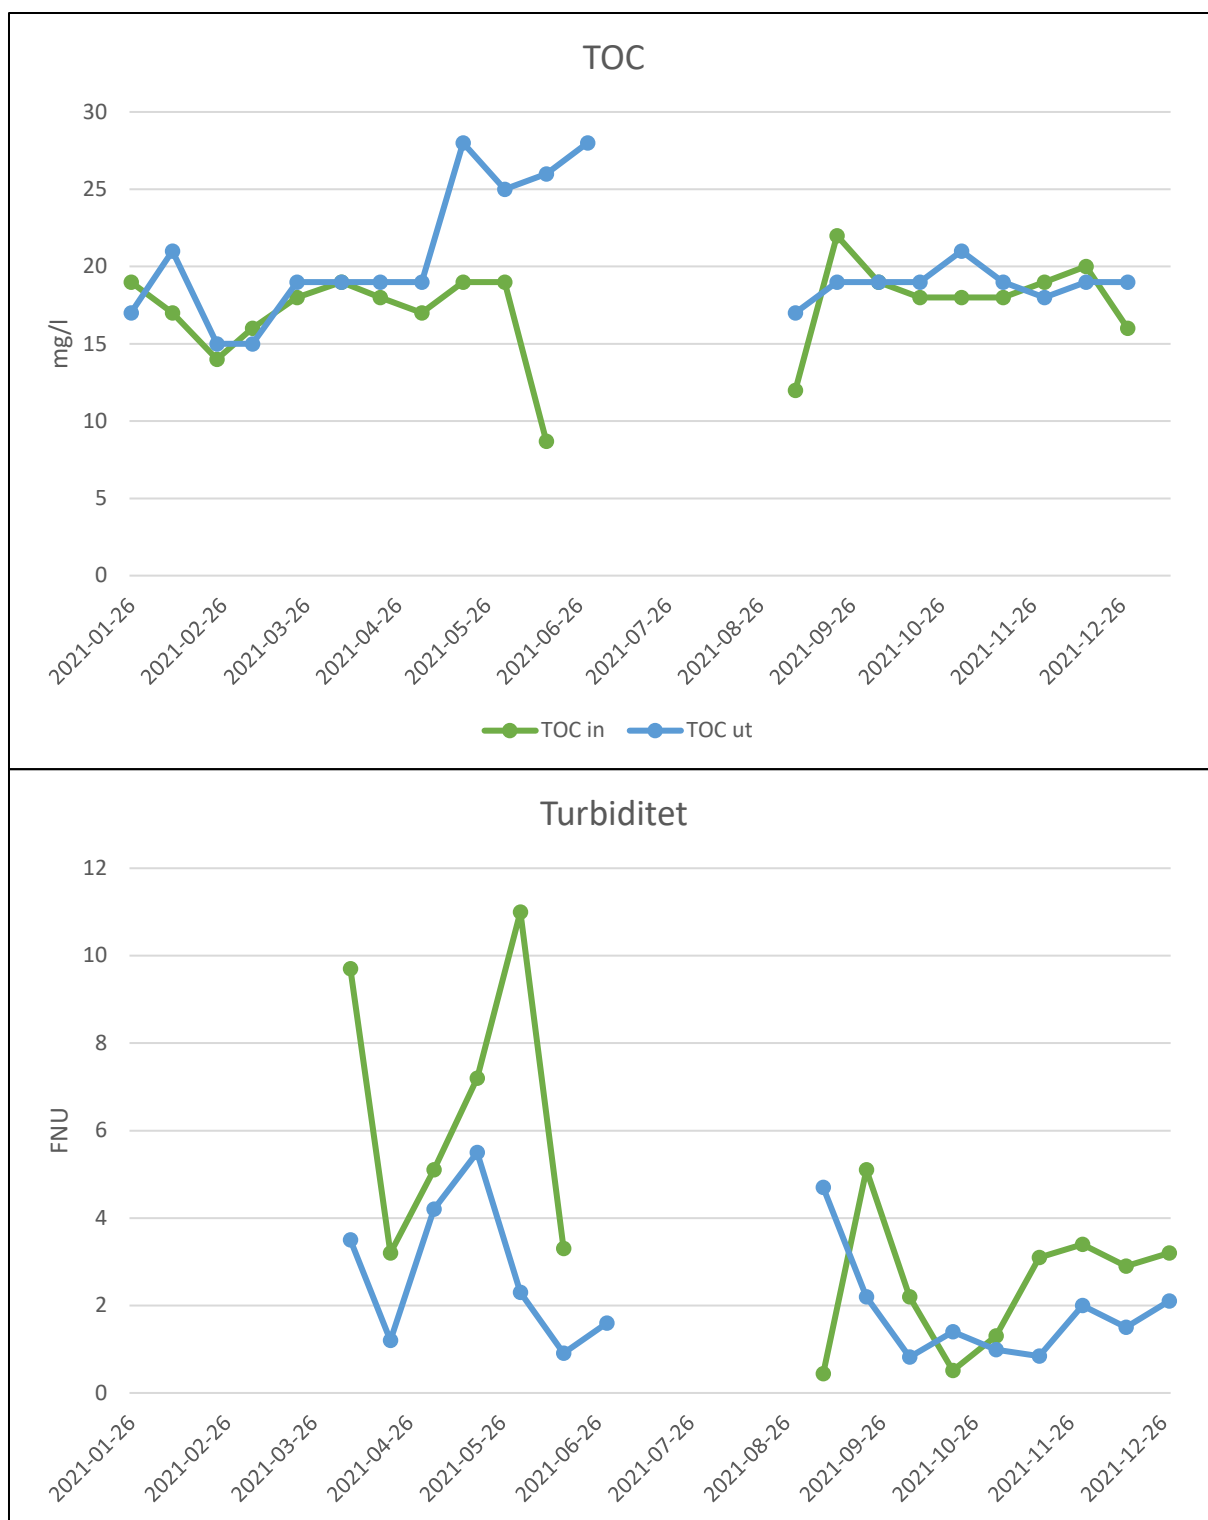
**Rinkaby:**

Figur 15. Diagrammen ovan visar resultat av mätningar av fyra olika kemiska parametrar i våtmarken Rinkaby under 2021.

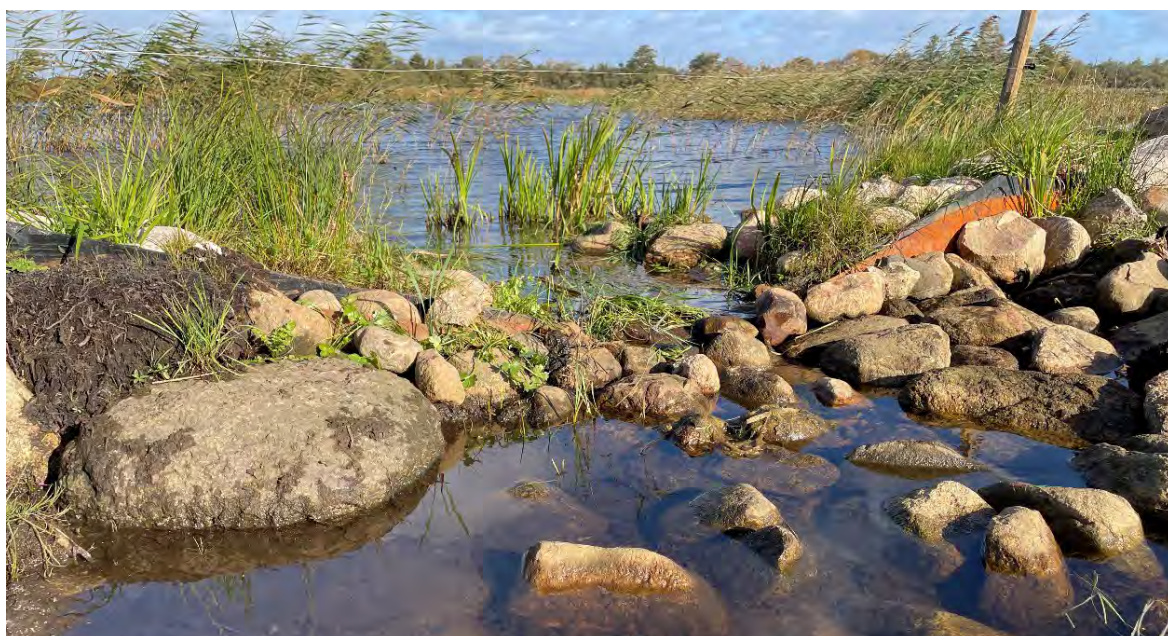
Bild 18. Utloppet i våtmarken Köpinge. Det öppna utloppet gör det lämpligt för fisk att vandra in och ut ur våtmarken. Foto: Per Torstensson.

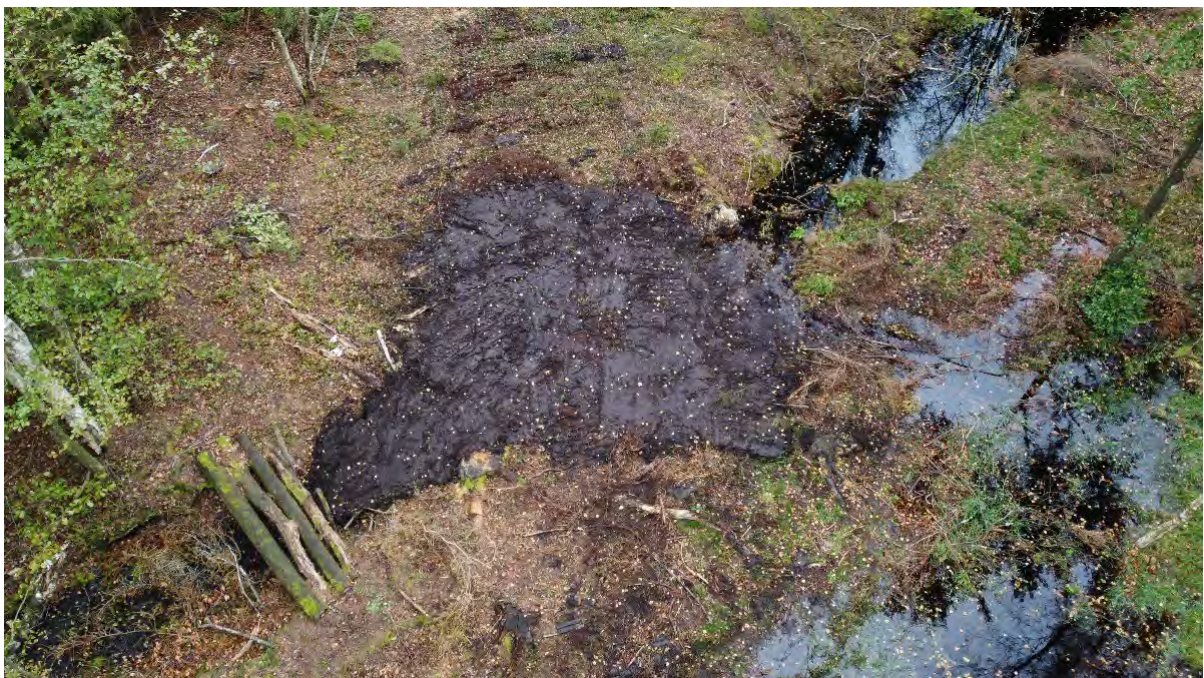
Bild 20. Igenläggning av dräneringsdike med syftet att återväta torvjord. Foto: Mattis Vindelman

Det är inte ovanligt att våtmarker har anlagts genom schakt i organogen jord som en gång i tiden bildats i den på platsen ursprungliga våtmarken. Jorden som grävts upp har använts i delar av konstruktionen av dammvallar eller spridits ut på närliggande åkermark som jordförbättring. Det organiska materialet fortsätter då vara i kontakt med syre och bryts ner till koldioxid som ökar den globala uppvärmningen. Om det har schaktats djupt är det möjligt att våtmarksprojektet som helhet leder till ökade utsläpp av växthusgaser. För att minimera växthusgasutsläpp är det bäst att gräva upp så lite organogen jord som möjligt och i stället återställa den ursprungliga vattennivån genom att plugga igen dräneringsdiken. Det blir som lägst växthusgasutsläpp då vattennivån är strax under markytan (Evans et.al. 2021). Detta kallas återvätning och är en åtgärd som fått mer uppmärksamhet de senaste åren. Kunskap och medvetenhet om dränerade torvmarkers negativa klimatpåverkan har ökat och togs tidigare sällan hänsyn till i planeringen av våtmarksprojekt. Dock skulle många av de 66 anlagda våtmarkerna i Vattenriket inte varit möjliga att anlägga utan att schakta organogen jord. Då skulle vi gått miste om den näringsretention och biologiska mångfald som de bidragit med.
