## Vattenriket i fokus 2026:04

# Kartering av delsträckor i Mjöån inför åtgärder som gynnar havsöring och övrig biologisk mångfald

David Karlsson, Natur- & Skogstjänst i Sverige AB

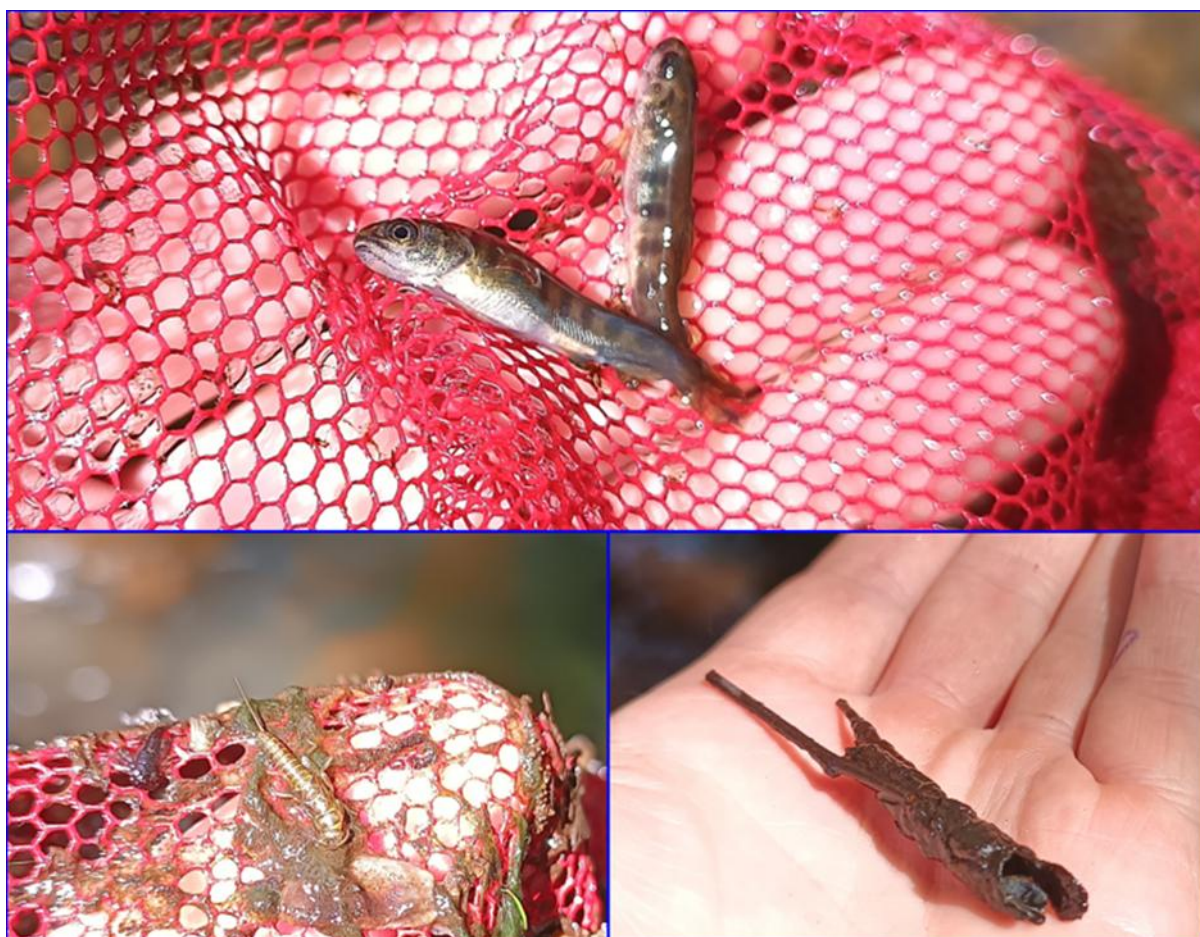
Omgrävning och rätning innebär en mycket stor påverkan på vattendragets habitat och funktioner. Vattenhushållande och flödesutjämnande effekter där vattendraget har kunnat svämma över och fördröja höga flöden gått helt förlorad, likaså den självrenande förmågan att kunna sätta av närsalter och partiklar på omgivande marker. En uträtning innebär en kortare sträckning och därmed en högre lutning. Vattnet passerar snabbt längs sträckan vilket kan innebära risker för ökade höglöden nedströms och vattenbrister uppströms såväl som risker för ökad erosion. Habitatet för vattenlevande organismer bedöms vara långt ifrån optimala på grund av bristen på strukturer och heterogenitet i bottensubstratet. Det återfinns några fläckar med lekgrus, men risken föreligger att dessa spolats bort vid höga flöden likaså som fiskyngel kan få problem med skydd för starkt strömmande vatten. Vid sparkprover infångades ett par öringyngel (0+) och ytterligare några observerades. Sparkproverna resulterade i både dag- och nattsländelarver (*husbyggare* och *nätspinnare*). Se figur 5.

**Figur 5.** Sparkprover resulterade i öringyngel (överst), dagsländelarver (underst till vänster) och husbyggande nattsländelarver (underst till höger).

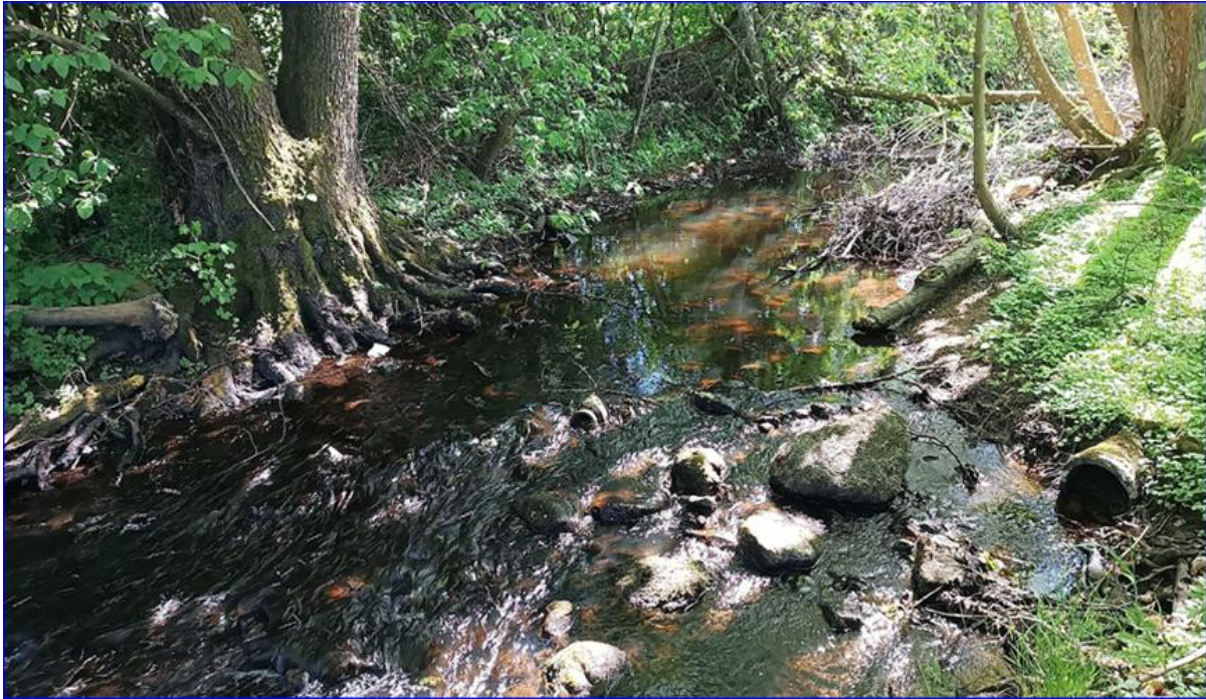
Sträckan uppvisar en strömvattendagstyp av den hydromorfologiska typen B med dominans av strömmande vatten med inslag av höljor (se figur 8). Planformen är bitvis aningen slingrande och av rakare karaktär längs vissa sträckor. Bottensubstratet domineras av sten, grus med inslag av sand samt framför allt uppströms av block. Den maximala bredden ligger runt 4 meter och medeldjupet vid inventeringen var runt 0,25 meter. Strömhastigheten längs sträckan vid inventeringen var mestadels strömmande och forsande med inslag av svagt strömmande vatten med höljor.

**Figur 8.** Vattendragssträckan uppvisar strömvattenkaraktärer med inslag av höljor. Omgivande kantzoner utgörs av flerskiktad och olikåldrig lövskog som skapar skugga och bidrar med död ved.

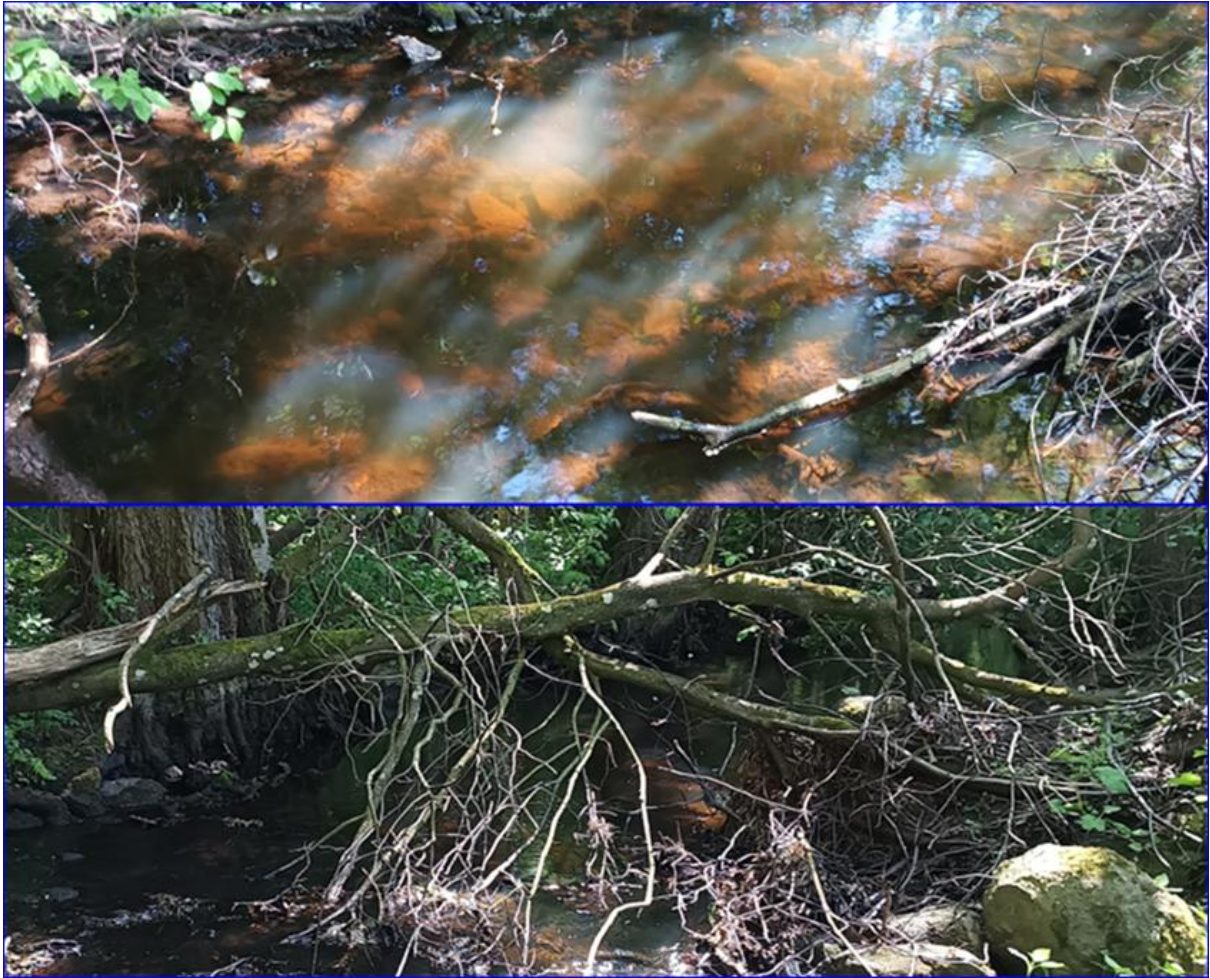
Sträckan bedöms ej vara omgrävd men har framför allt uppströms blivit kraftigt rensad. Delar av sträckan bedöms dock utgöra funktionella strömvattenhabitat med strukturer såsom höljor, trädrötter och död ved (*dock brist på grov sådan, se figur 9*). Sträckan omfattas inte av några konkreta översvämningsytor då omgivande marker generellt sett är sluttande, dock bedöms kantzoner i viss mån översvämmas. Sträckans nedre del bedöms ha relativt opåverkade nivåer medan sänkning har skett uppströms på grund av utrensning av grova block (*se figur 10*). Utrensningen innebär en negativ påverkan på habitatet för strömvattenlevande organismer på grund av ett mer homogent bottensubstrat. Ursprunglig förekomst av grova block och död ved bidrog med bakvatten, höljor och en högre vattennivå. Likaså innebär rensningen en försämrad vattenhushållning och flödesutjämning då grova strukturer förbrukar energi och fördröjer flödespulser. En minskad energiförbrukning kan också innebära risk för ökad erosion nedströms. Kantzoner längs sträckan är goda och bidrar med skugga, organiskt material och föda till vattendragets organismer. Tendens till igenslamning av bottensubstratet antyder en hög näringstillförseln till vattendraget samt onaturligt kraftiga erosionsprocesser uppströms. Onaturliga flödesmönster i form av mycket låga flöden under höst, vinter och vår kan också ha bidragit till ovanstående. Ett antal lekbäddar återfinns längs sträckan där flera vid inventeringen var torrlagda (*se figur 11*).

**Figur 9.** Övre bilden visar en hölja som bidrar med lugna och djupare partier. Undre bilden visar förekomsten av strukturer såsom död ved och trädrötter som skapar skydd för exempelvis öringyngel.

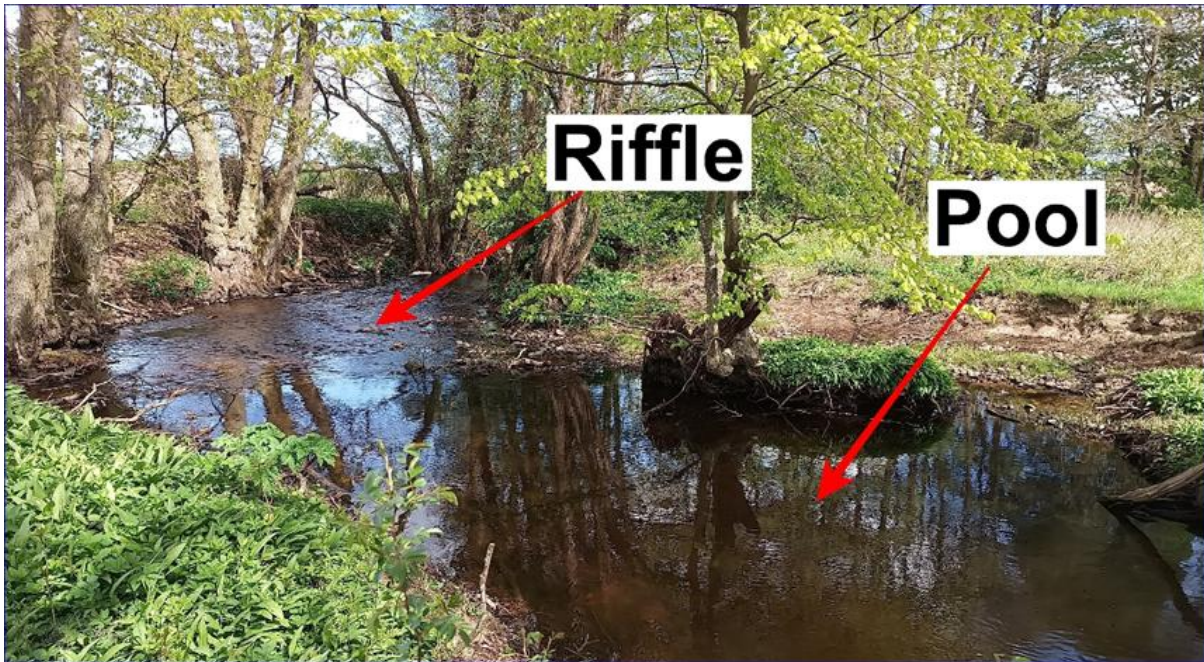
Sträckan uppvisar en vattendagstyp av den hydromorfologiska typen Cv (*Vattendrag med växelvis hölja och strömsträcka*) som omfattar ett riffle poolsystem med växelvisa höljer och strömnackar (se figur 15). Vattendragsfårans planform är i princip opåverkad med en svag meandring. Bottensubstratet domineras av grus, sand och sten med inslag av få block. Den maximala bredden ligger runt 10 meter och medeldjupet vid inventeringen var runt 0,25 meter. Strömhastigheten längs sträckan vid inventeringen var mestadels strömmande med inslag av forsande och svagt strömmande vatten med höljer.

**Figur 15.** Vattendragssträckan uppvisar ett intakt riffle poolsystem där strömsträckor varvas med mer lugnflytande partier och höljor. Notera även skuggande kantzoner bestående av lövträd.

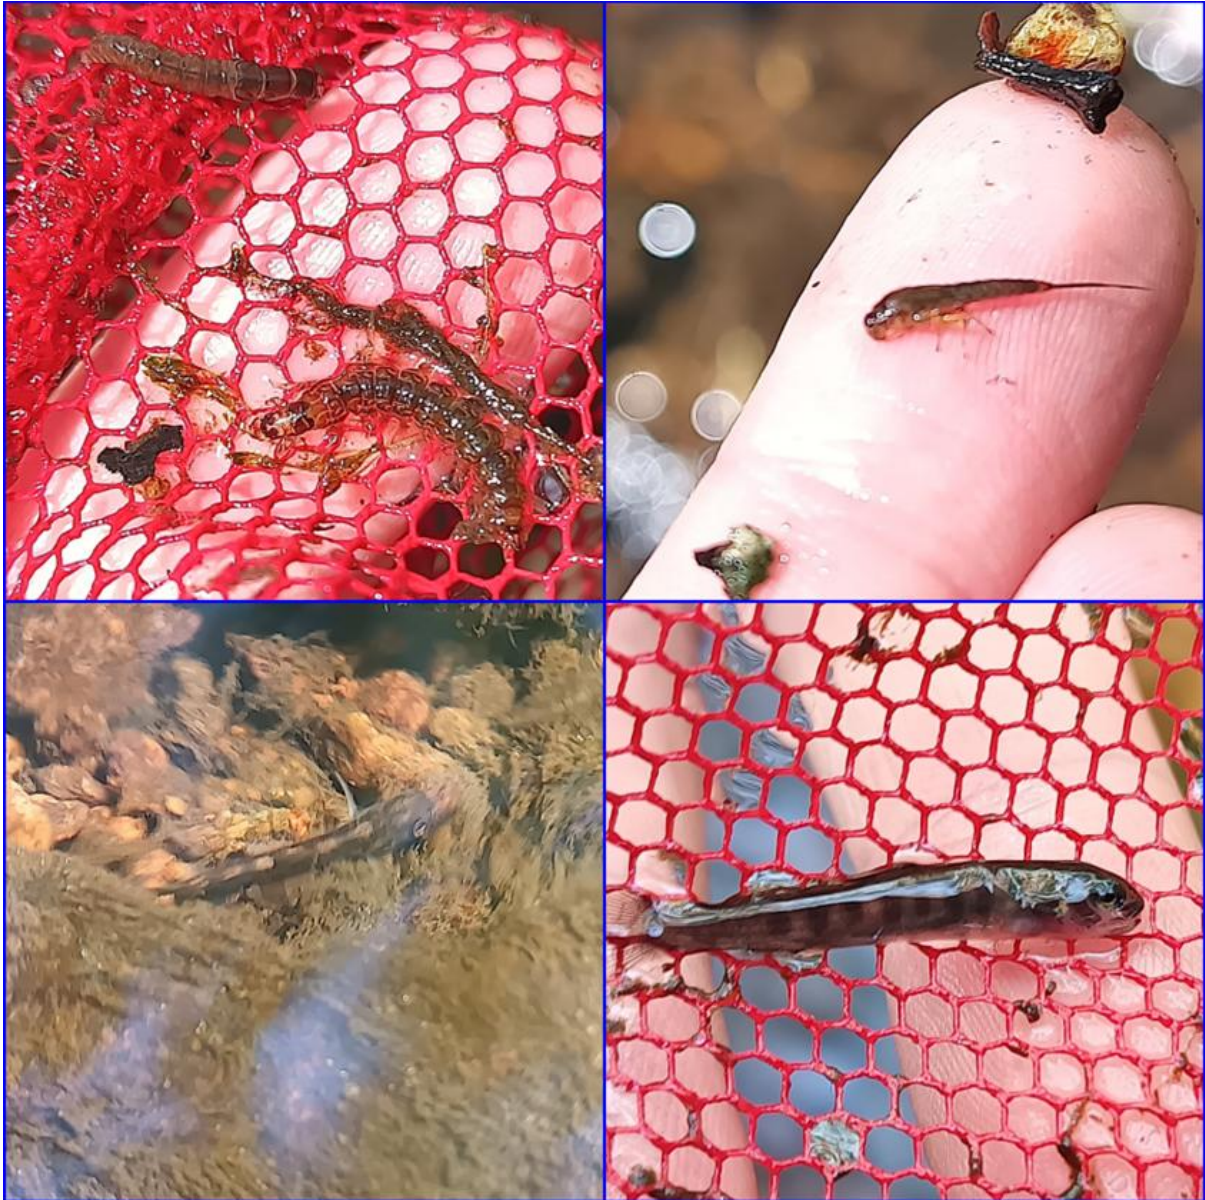
Vid sparkprover infångades ett antal öringyngel (0+) och ett större antal observerades i vattendragsfåran. Således bedöms föryngringen vara mycket god och sträckan utgör viktiga lek- och uppväxthabitat för öring. Sparkprover fångade också upp exempelvis nätspinnande nattsländelarver, husbyggande dagsländerlarver och dagsländerlarver (se figur 19).

**Figur 19.** Överst till vänster: Nattsländelarv. Överst till höger: Dagsländerlarv. Nederst till vänster: Öringyngel i vattendragsfåran. Nederst till höger: Öringyngel som fångades i håv vid sparkprov.

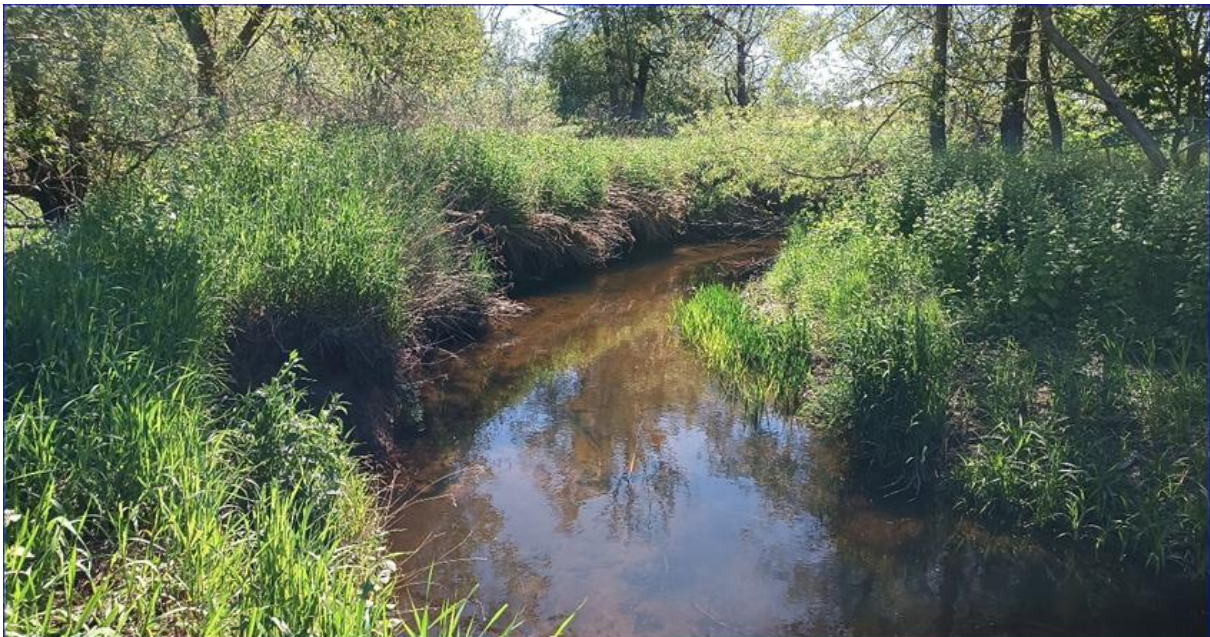
Sträckan är varken omgrävd eller rätad och dess nuvarande sträckning kan klassas som naturlig. Vattendragsfåran uppvisar en meandring karaktäristisk för opåverkade vattendrag (se figur 24) genom finkorniga sediment och omges av aktiva svämplan vilka översvämmas vid högre flöden. Bottenstrukturen uppvisar ofta en undulerande profil med en riklig förekomst av höljor. Kantzoner som främst utgörs av löv och buskar är flerskiktade och skapar generellt sett en bra beskuggning vilket motverkar en igenväxning av vattendragsfåran. Svämplanen skapar temporära våtmarker och flera småvatten återfinns längs sträckan. Dessa småvatten skapar livs- och uppväxtmiljöer för diverse djurgrupper såsom groddjur, evertebrater och fåglar. Den biologiska mångfalden knuten till de omgivande svämplanen bedöms som mycket rik och varierad. Rikligt med grodyngel påträffades i omgivande småvatten (se figur 25) som också uppvisade en rik evertebratfauna bestående av exempelvis trollsländelarver, husbyggande nattsländelarver och dykarbaggar. Omgivande marker och svämskogar uppvisar en rik diversitet av örter, fjärilar, bin, humlor och fågelarter såsom näktergal, härmsångare, kärrensångare och trädgårdssångare.

**Figur 24.** En meandrande fåra skapar en längre vattendragssträcka vilket bidrar till en minskad lutning som tillsammans med omgivande svämplan bidrar till ökad flödesutjämning, vattenhushållning och minskade risker för extrema låg- och högflöden.

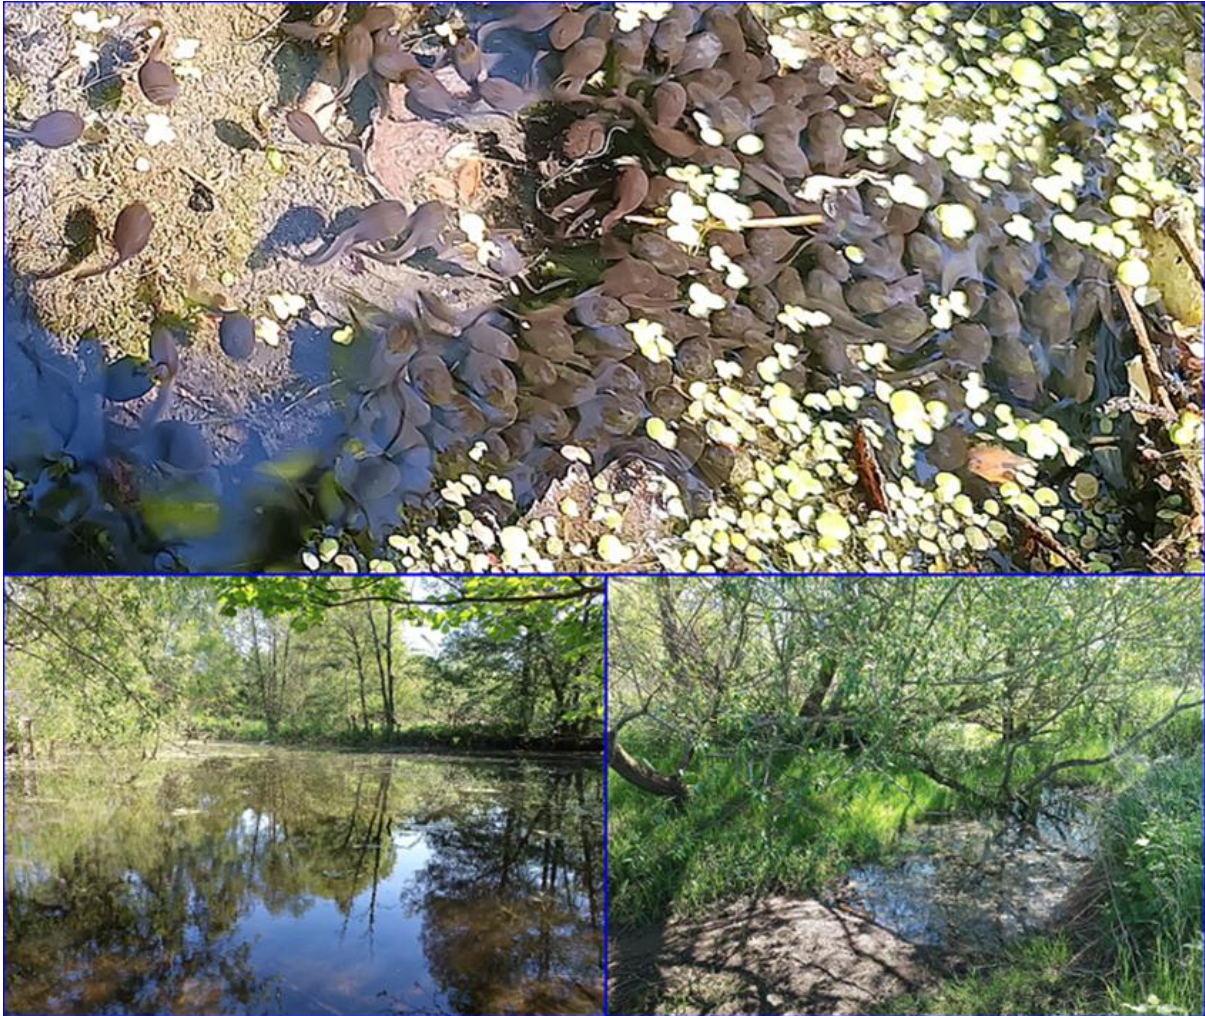
**Figur 25.** Småvatten och temporära vattensamlingar bidrar till lek- och uppväxthabitat för groddjur.

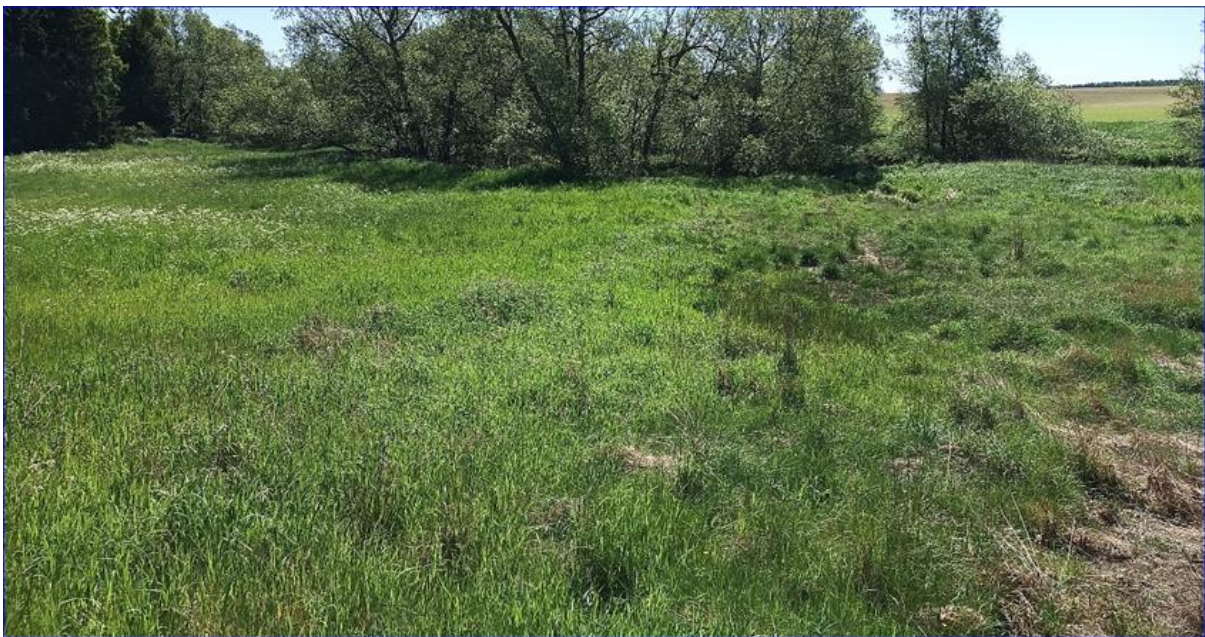
**Figur 26.** Svämplan bidrar till förbättrad vattenhushållning, flödesutjämning, näringsretention.

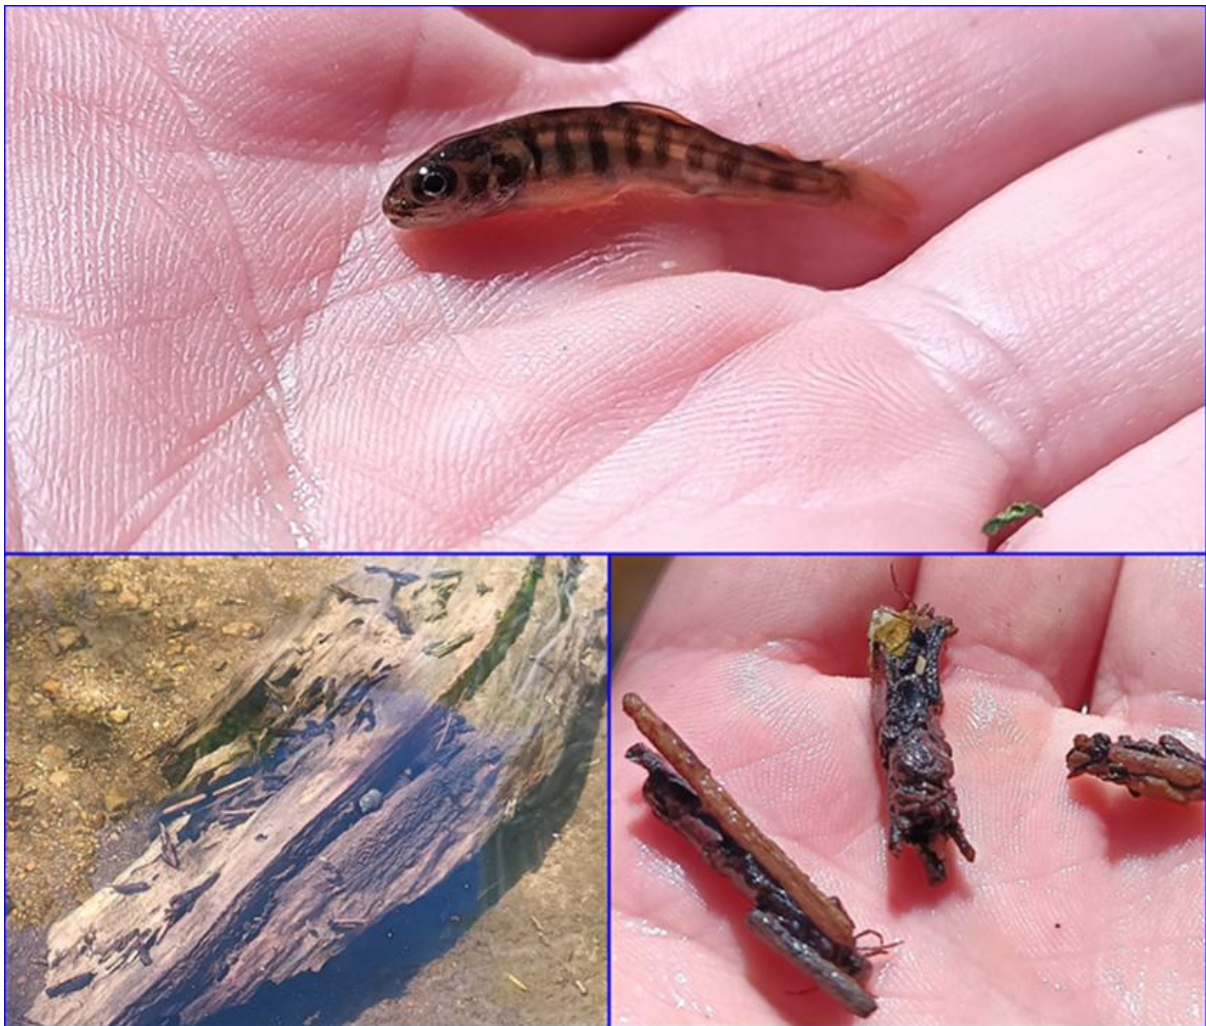
Vid sparkprover infångades flera öringyngel (0+) och flera observerades längs sträckan (se figur 27 och 28). Någon öring strax över 10 cm observerades även och det är oklart om detta rörde sig stationära individer eller stirr. Flera öringar som var uppe och plockade insekter i ytan noterades. Längs sträckan återfinns flera bäddar med lämpligt lekmaterial för öring. I sparkproverna fångade också mycket rikligt med sländlarver i form av både nät- och husbyggande nattsländor och dagsländelarver. Andra evertetrater som fångades inkluderade vattengråsuggor, märkräftar och dykarbaggar (se figur 27 och 28). Sträckan bedöms inneha en mycket rik diversitet och densitet av evertetrater.

**Figur 27.** Övre bilden visar ett öringyngel (0+). Nedre bilden till vänster visar en bit död ved fylld med husbyggande nattsländelarver. Nedre bilden till höger visar närbild på husbyggande nattsländelarver.

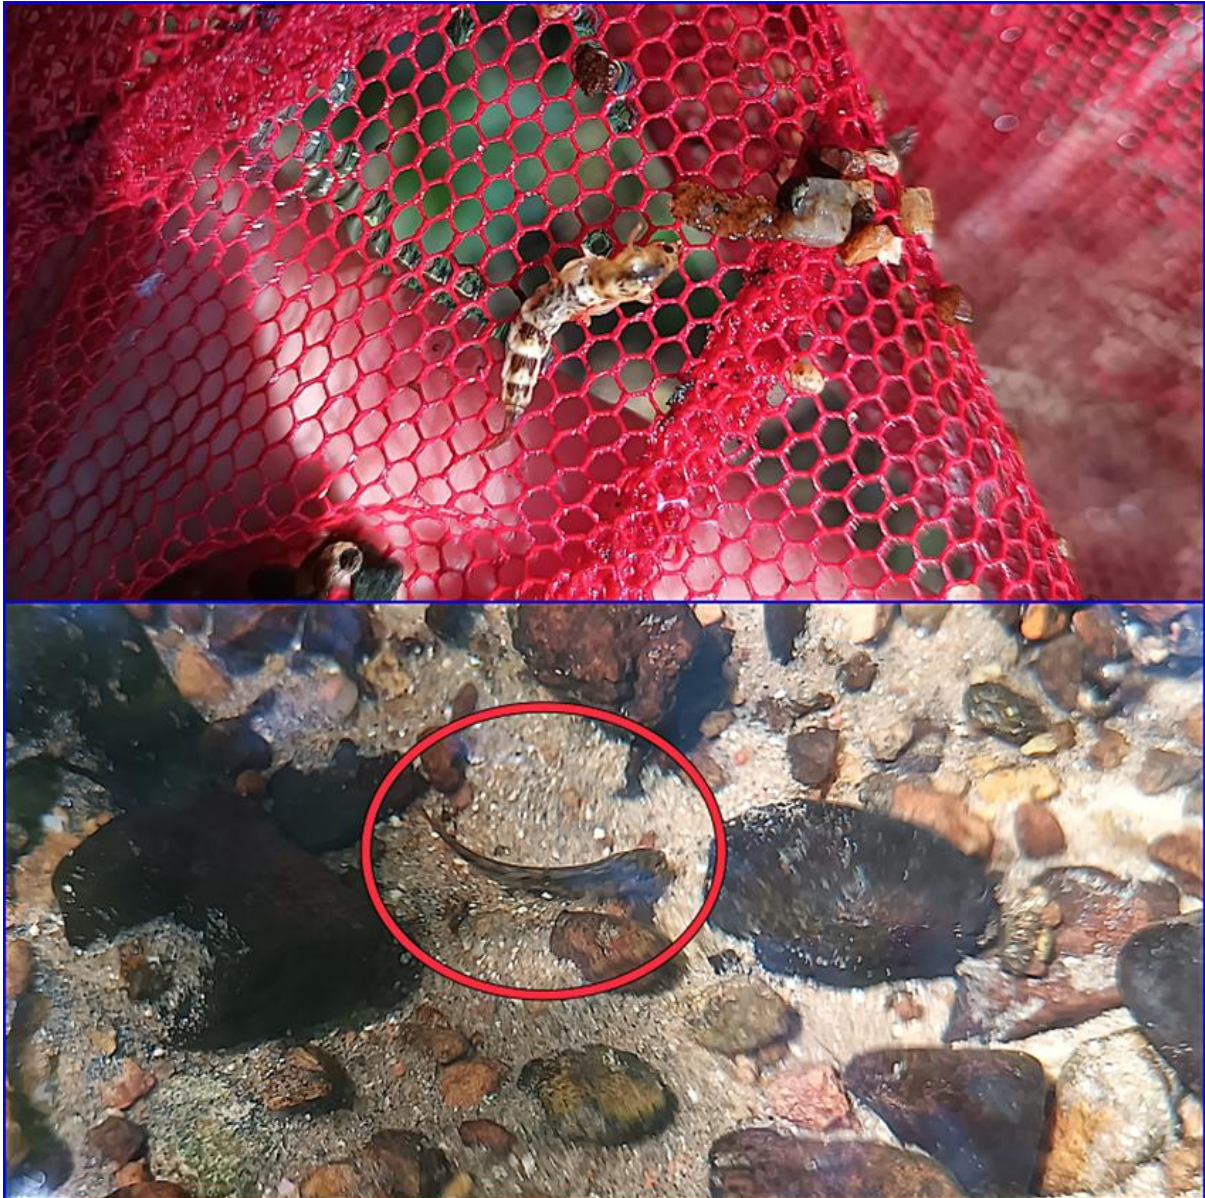
**Figur 28.** Övre bilder visar nätspinnande nattsländelarv. Nedre bilden till vänster visar ett öringyngel.

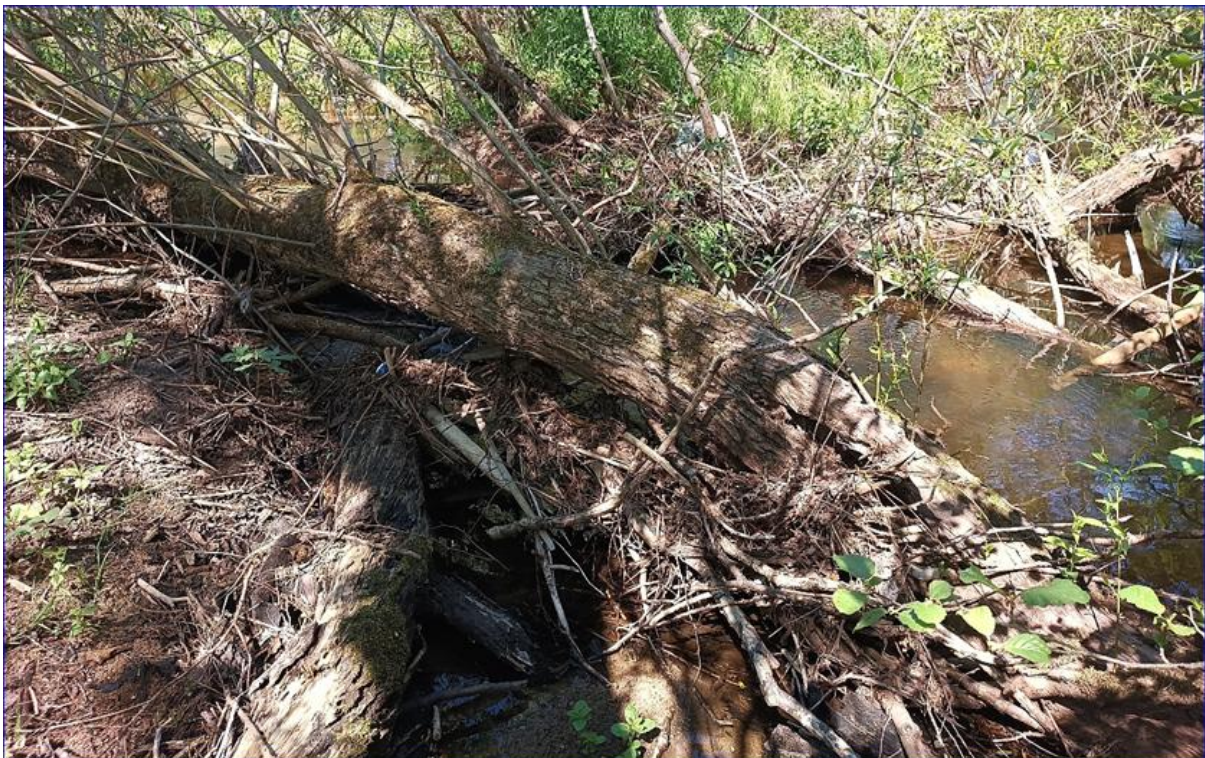
**Figur 30.** En fri utveckling av kantzoner och omgivande marker kommer på sikt att tillföra mer död ved, vilket bitvis redan idag återfinns längs sträckan.

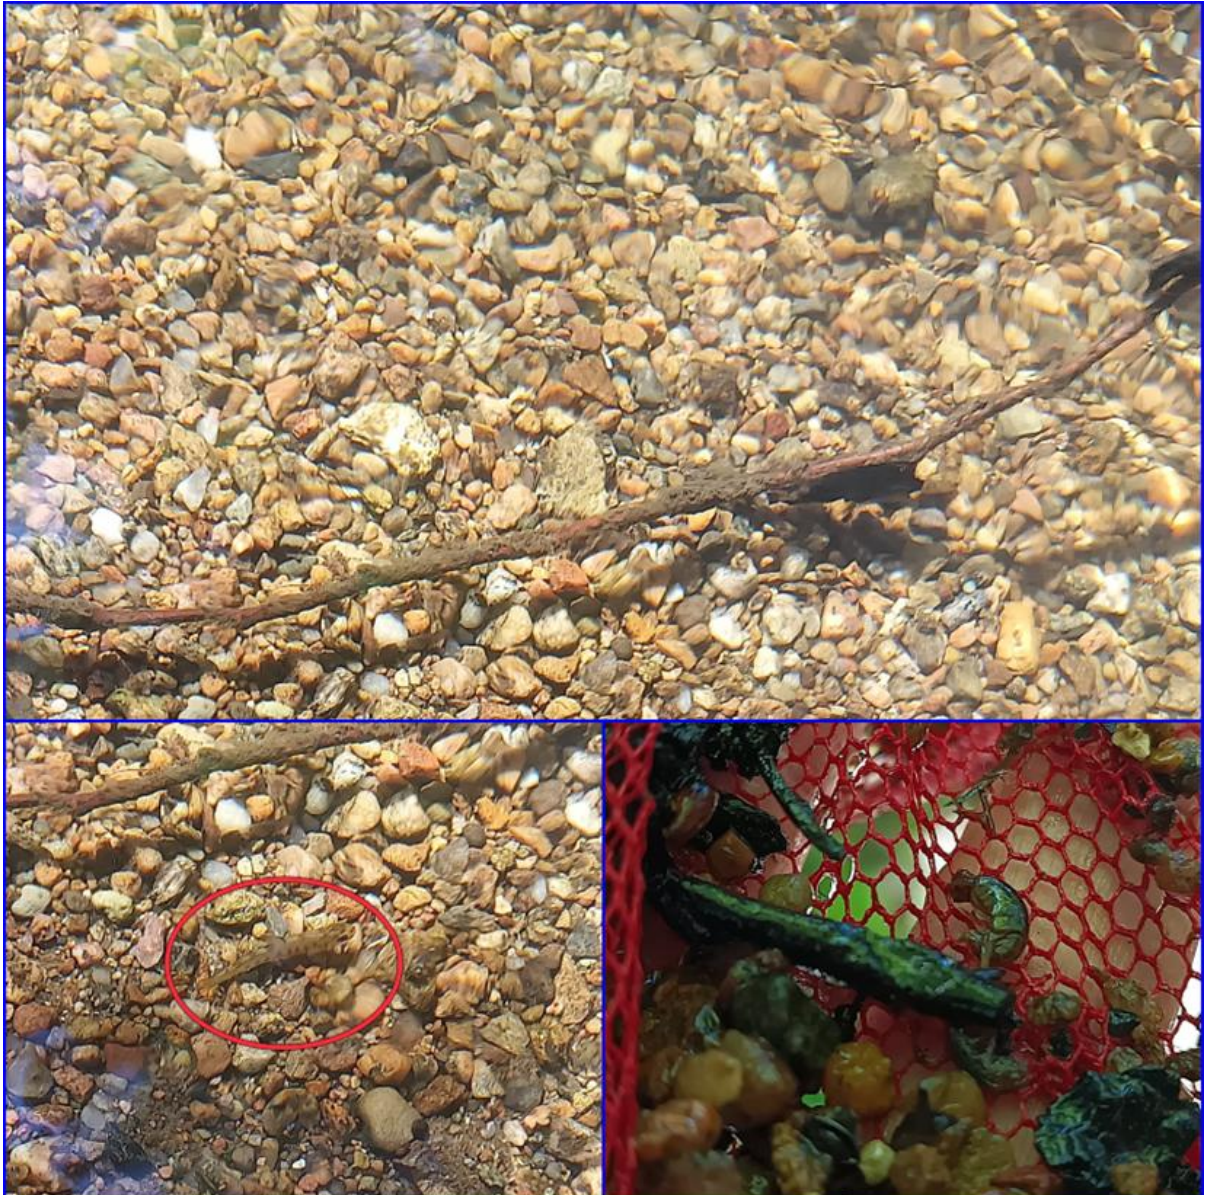
Längs med sträckan noterades ett antal öringyngel (0+) samt öring som var uppe och plockade insekter i ytan. Sparkprover resulterade sländlarver (*både natt- och dagsländor*) samt vattengråsuggor men förekomsten av evertebrater var påtagligt lägre än exempelvis föregående sträcka (*sträcka 4*). Se *figur 33*.

**Figur 33.** Övre bilden visar lekgrus i lämpliga fraktioner för öring. Nedre bilden till vänster visar ett öringyngel (0+) i anslutning till lekbädden. Nedre bilden till höger visar ett sparkprov som resulterat i fångst av märkräftor och husbyggande nattsländelarver.
